REDEGØRELSE

Havari

1-6-2014

PIPER PA32 301XTC

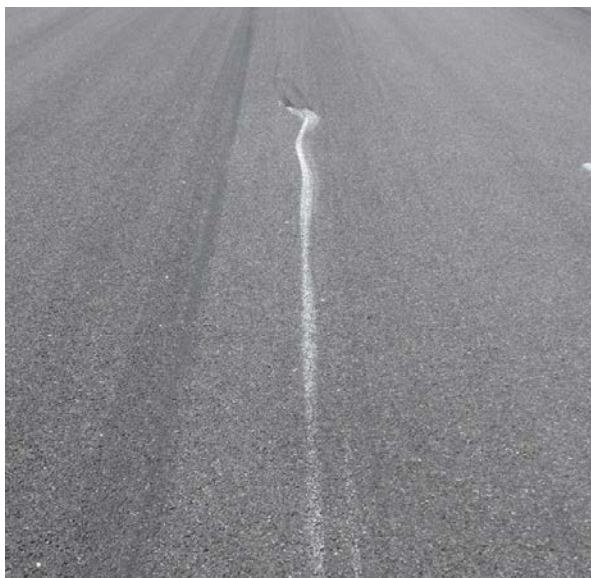
Flyet ramte skævt ned på banen og "hønsede" mod venstre i samme øjeblik, som piloten gav fuld gas på motoren.

Billedet herunder viser, at flyet var i kontakt med banens asfalt.

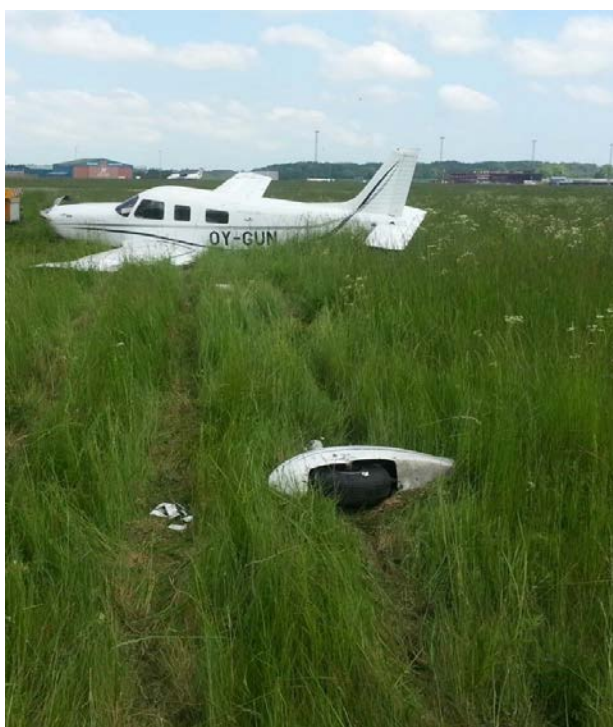
I forbindelse med havariet i græsset kollapsede venstre hovedunderstel og næseunderstellets nederste del med næsehjulet separerede fra flyet.

Begge vinger var beskadigede, og propellen var ødelagt som følge af havariet.
