Redegørelse

Person faldet ind under tog på Give station

HCLJSagsnr.	Hændelse	Personpåkørsel	Togkørsel
Dato:	05.11.2016	Tidspunkt:	20:32
Sted:	Give station	Jernbanevirksomhed:	DSB
Infrastrukturforvalter:	Banedanmark		
Personskade:	Omkomne	Alvorligt kvæstede	Lettere kvæstede
Andre:			1

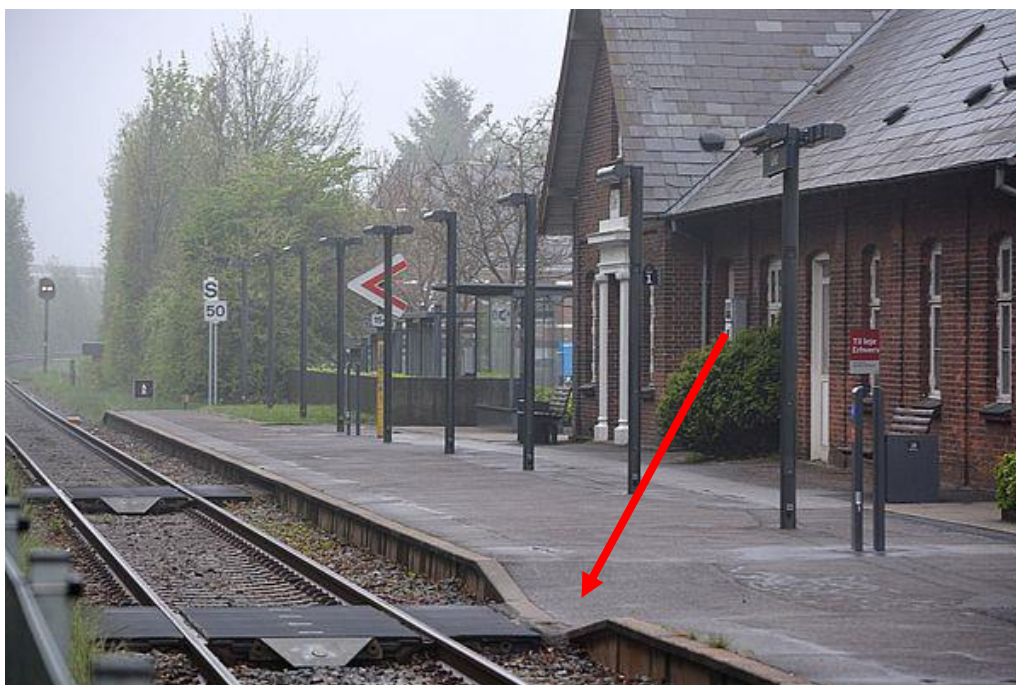
Foto 1 Give station med begge overgange. Påkørslen skete i den nærmeste overgang

Påkørslen skete i den sydøstligste af stationens to perronovergange over spor 1. Personen fulgtes med en anden, men gik yderst dvs. nærmest perronkanten, med ryggen mod det kommende tog, som de skulle med. Det var ikke hensigten at krydse sporet. Ved den sydøstligste perronovergang mistede han – der efterfølgende skønnedes alkoholpåvirket – balancen og faldt ud mod og ind under det kommende tog.

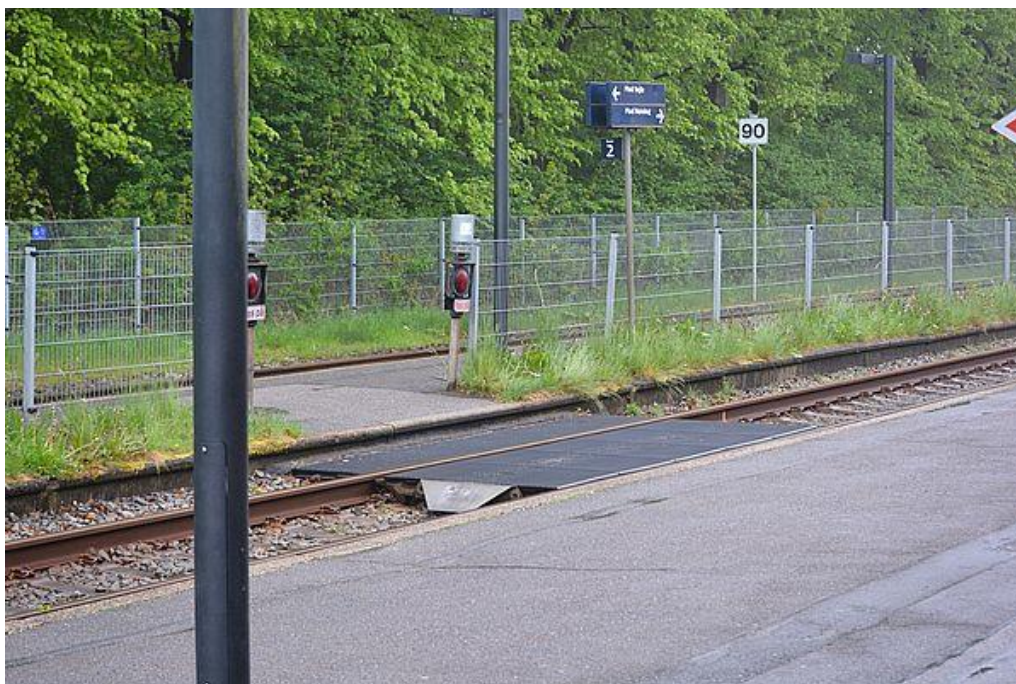
Foto 2 Den nordvestlige perronovergang med varslingsanlægget

Fra perronen ved stationsbygningen er der ud for denne, ca. midt for, en overgang over spor 1 til perronen ved spor 2. Overgangen er sikret med varslingsanlæg¹ – se foto. Kun denne – sikrede – overgang er vist på den skematiske spor- og signalplan. Varslingsanlægget styres af stationens sikringsanlæg – dvs. at det aktiveres når der er signal til indkørsel i spor 1 og tog nærmer sig. Såfremt varslingsanlægget ikke fungerer, kan der ikke gives signal til indkørsel i spor 1. Varslingsanlægget blev i sin nuværende form etableret i 1981 i forbindelse med etablering af det nuværende sikringsanlæg.

¹ Varslingsanlæg er den almindeligt anvendte sikring af perronovergange. Varslingsanlægget, der kontrolleres af stationens sikringsanlæg, advarer med rødt lys og med lyd – ”Gå ikke over sporet, der kommer tog” - mod at krydse sporet når tog nærmer sig.

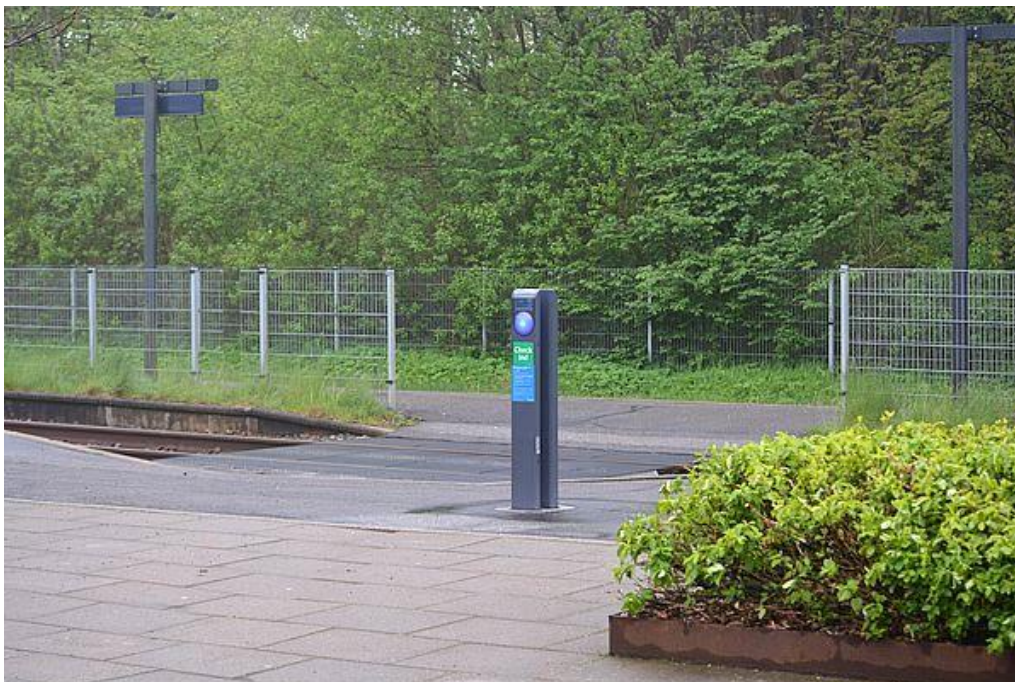
Ca. 20 meter sydøst for den sikrede perronovergang findes endnu en overgang over spor 1 – den overgang hvor påkørslen skete. Overgangen er uden selvstændige sikringsforanstaltninger af nogen art, hverken varslingsanlæg eller skiltning; dog kan højttalerens ”gå ikke over sporet, der kommer tog” fra naboovergangen som regel høres. Overgangen – en såkaldt traktorvej – har tidligere været anvendt af postvæsenet og DSB. Der er ikke forbud mod at benytte overgangen, der mht. belægning er i samme stand som den sikrede overgang.

Ud for overgangen er placeret en rejsekortstander, der gør overgangen til et åbenlyst valg, såfremt man i den sydøstlige ende af stationen skal til eller fra spor 2.

Foto 3 Den sydøstlige perronovergang med rejsekortstanderen

Havarikommisionen anser det for særdeles u hensigtsmæssigt, at der på samme station til brug for passagerne findes to – endda nærtliggende – perronovergange hhv. med og uden sikring.

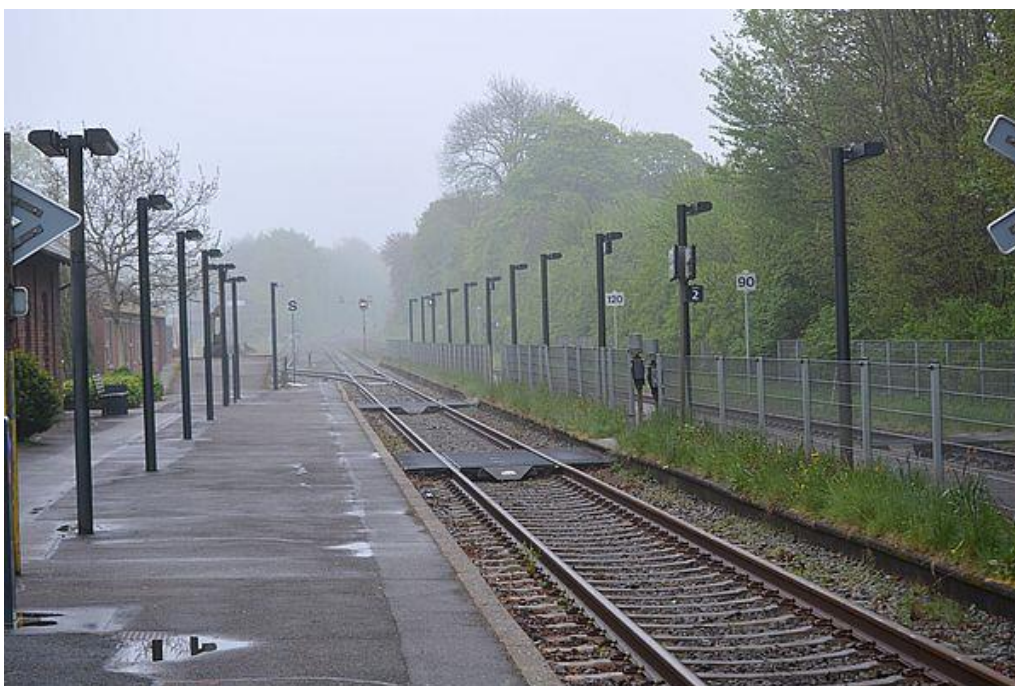
Foto 4 Perronovergangene set fra nord - varslingsanlægget ses til højre ved den forreste overgang
