Personbil kørt ud foran tog i overkørsel ved Dronningmølle

HCLJ619-2013-94	Ulykke	Overkørsel	Togkørsel
Dato:	26.02.2013	Tidspunkt:	14:44
Sted:	Overkørsel 59		
Infrastrukturforvalter:	Lokalbanen/Banedanmark	Jernbanevirksomhed:	Lokalbanen
Personskade:	Omkomne	Alvorligt kvæstede	Lettere kvæstede
Passagerer:			
Personale:			
Personer i overkørsel:		1	
Andre:

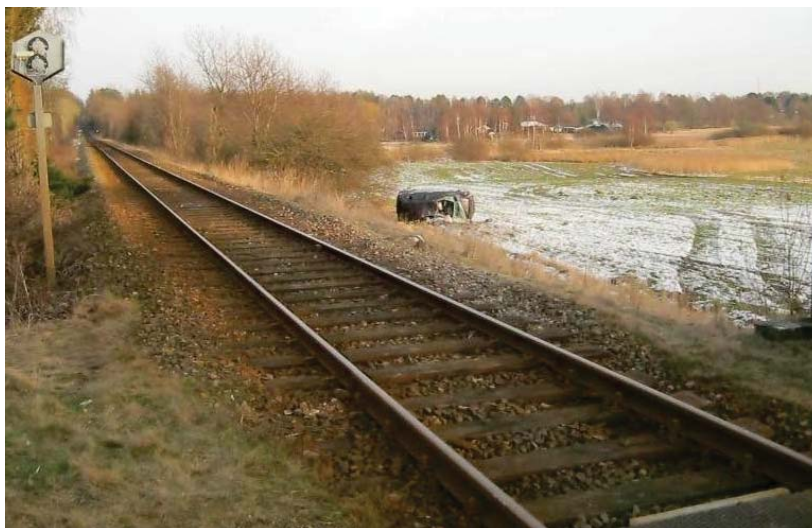
Ved kollisionen blev bilen skubbet foran toget, ramte nogle installationer til overkørslen og endte på marken ca. 40 meter fra overkørslen og ca. 12 meter fra sporet.

Foto 1 Den påkørte bil. Foto taget fra overkørslen

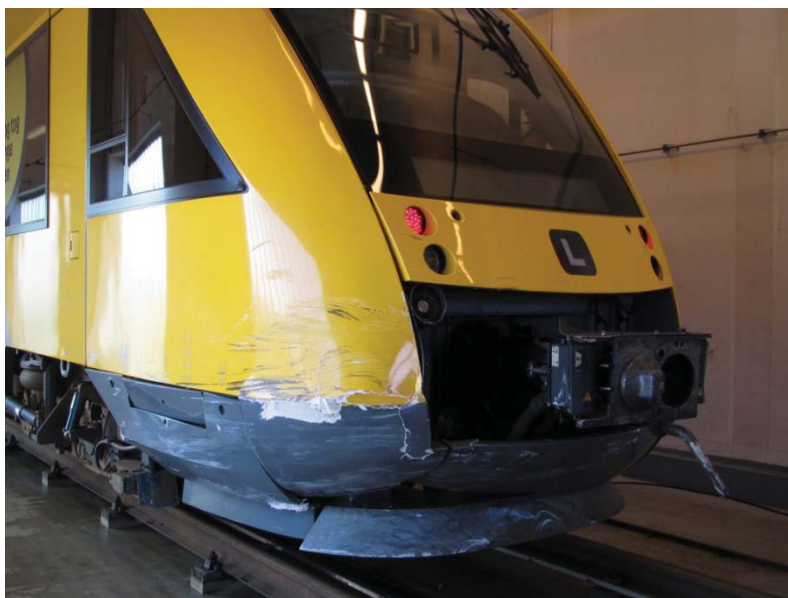
Togets hastighed er af lokomotivføreren oplyst til 75 km/t – svarende til den højst tilladte hastighed på strækningen. Der foreligger ikke andre oplysninger om togets hastighed.

Foto 2 Skader på fronten af LB 119

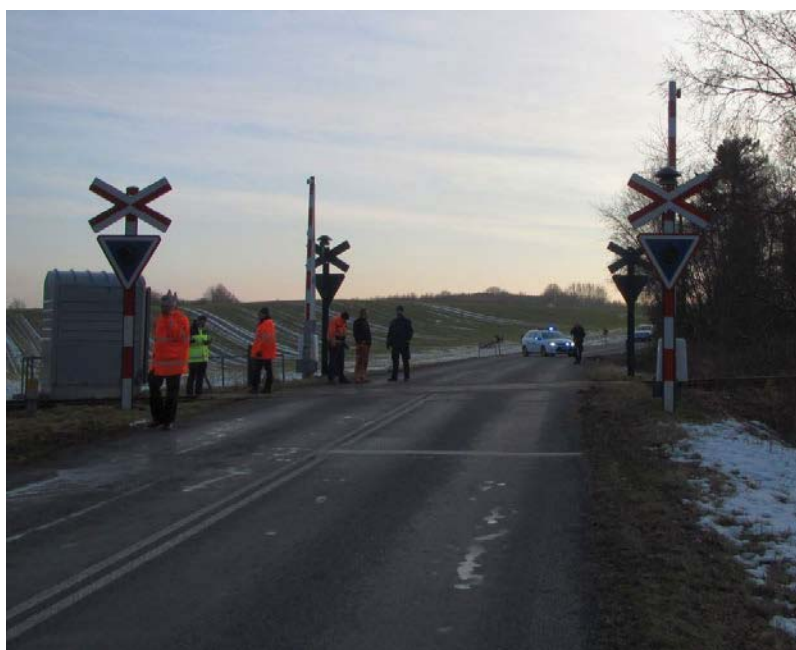
Overkørsel 59 er sikret med advarsels-signaler og halvbomme mod vejen. Bommene, der dækker de respektive højre kørebaner, er forsynet med hver to bomlygter. De fire advarselssignaler er placeret med to på hver side af overkørslen. Der sås frisk beskadigelse af undersiden af bom 3 (den nordlige bom).

Ved politiets ankomst til uheldsstedet var begge bomme nedlukkede og blinklysene i gang.

Lokomotivføreren og hhv. politiets iagttagelser, data fra overkørselsanlægget samt skader på bom 3 indikerer, at overkørslen har været sikret (bomme nede, blinklys i gang) da toget passerede overkørslen.

Foto 3 Overkørslen set fra nord ca. 3 timer efter ulykken.
