REDEGØRELSE

Personpåkørsel i overkørsel 115 Køge

HCLJ sagsnummer:	HCLJ611-2014-219
Uheldstype:	Ulykke
Dato:	03-11-2014
Tidspunkt:	14:51
Uheldskategori:	Personpåkørsel
Infrastrukturforvalter:	Banedanmark
Sted	Køge station
Jernbanevirksomhed:	Regionstog A/S
Kørselskategori	Togkørsel

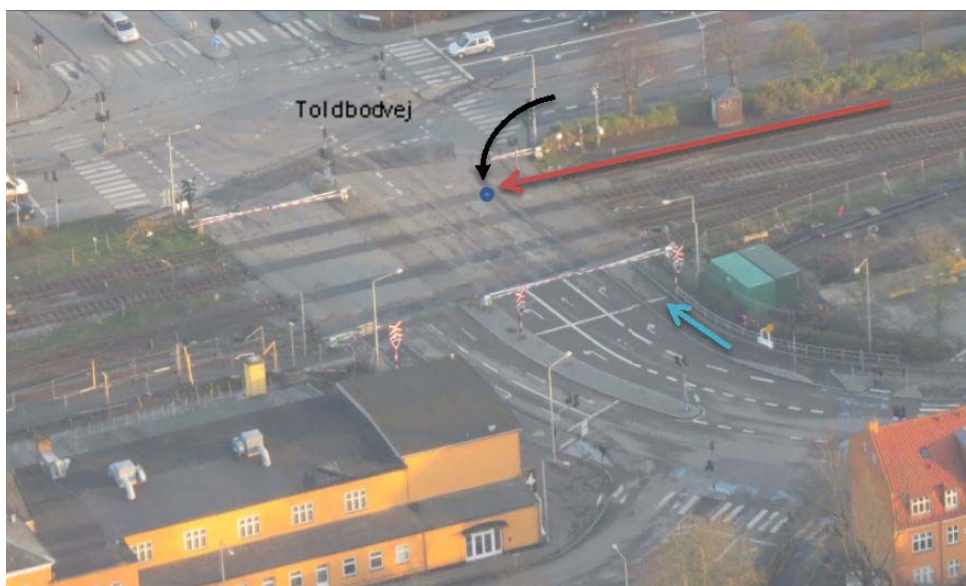
Blå plet → Kollision mellem knallert og tog

Sort pil → Knallertførerens kørsel mod kørselsretningen

Rød pil → Togets kørselsretning

Blå pil → cyklisternes kørselsretning

Køge overkørsel 115 med Toldbodvej i baggrunden

En mand kom kørende på sin knallert i venstre side ad Toldbodvej og kørte derefter i modsat kørselsretning på cykelstien i overkørslen. Han svingede forbi den korte bom og var midt i sporet, hvor Regionstog 204059 kom kørende med en hastighed på ca. 50-55 km/t.

Lokomotivføreren nåede umiddelbart før passage af overkørslen, at se knallertføreren, tyfonerede og farebremsede samtidig. Påkørslen var uundgåelig og i sammenstødet mellem knallert og tog, blev knallerten kastet frem mod bomdrevet på midterhellen i overkørslen. Manden omkom ved påkørslen. Toget standsede med bagenden kort efter overkørslen.

Overkørslen, der forbinder Køge By ("Bag Haverne") med havnen, var i begge køreretninger forsynet med blinklys og klokke, en kort bom over fortovet og en del af cykelstien i venstre side samt bomme over den tosporede vejbane i højre side. Mellem bommene krydser fire jernbanespor kørebanerne.
