**Havarikommissionen**  
Accident Investigation Board Denmark

## Redegørelse 2022-536

**Kauslunde, personpåkørsel d. 19-11-2022**

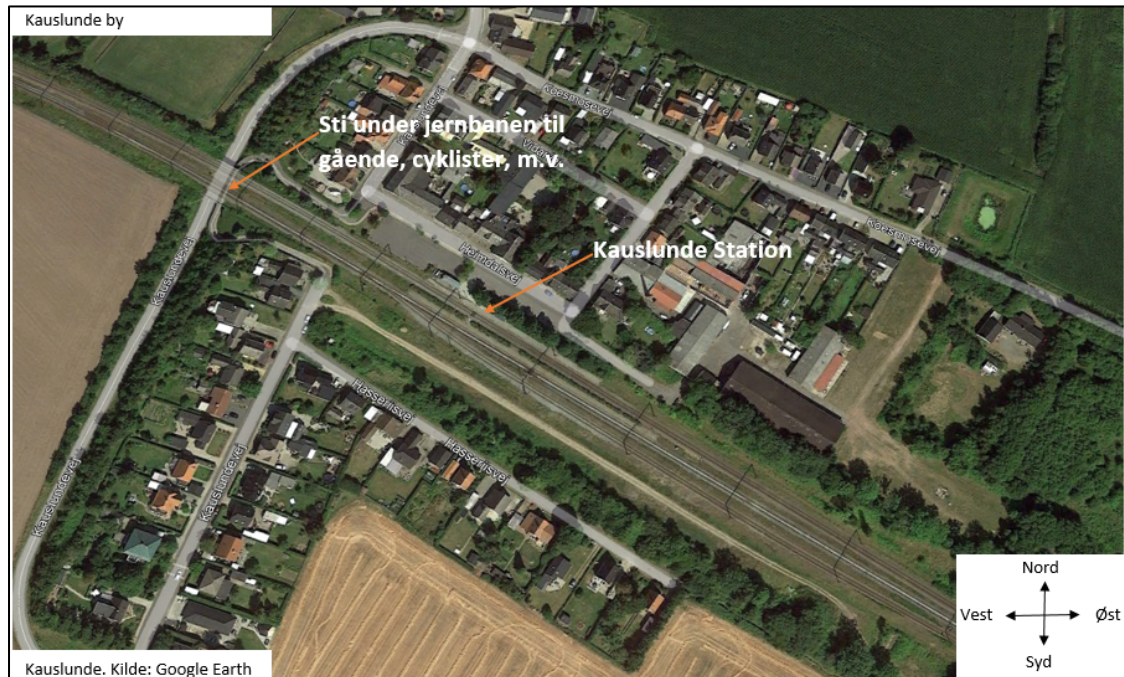
Kauslunde deles af jernbanen, hvor størstedelen af byen ligger på nordsiden af sporet, hvor der også er parkeringspladser og adgang til perronerne. Adgang for bl.a. gående og cyklister der befinder sig syd for jernbanen, skal ske gennem en gangsti, der går parallelt med Kauslundevej under jernbanen.

Figur 1. Kauslunde Station og adgangsvej via sti under jernbanebroen

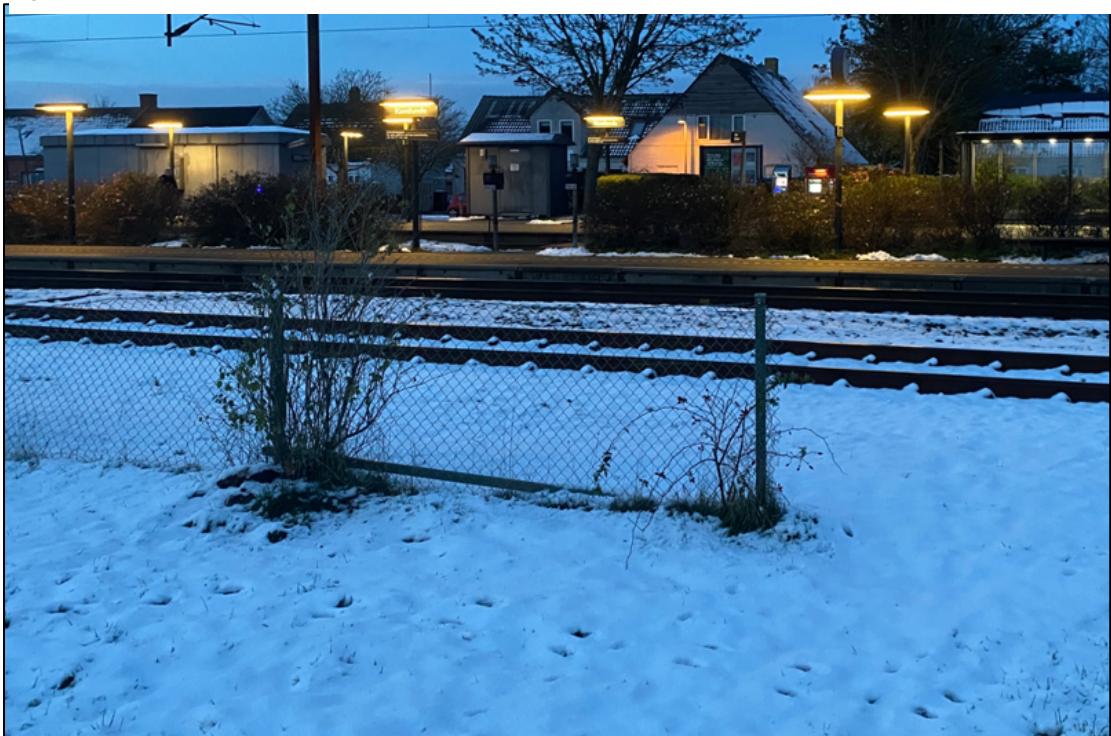
På sydsiden af stationsarealet er adgang mellem Hasseriisvej og sporene forhindret af et hegn i den vestlige del af stationsarealet. Hegnet dækker alene en mindre del af adgangsmulighederne fra Hasseriisvej og til stationsarealet.

Foto 1. Kauslunde Station, foto af hegn og perron / perronovergang.

Banedanmark har oplyst, at det er besluttet at forny det eksisterende hegn, samt at opsætte yderligere 100 meter ”passagerhindrende” hegn i forlængelse af det eksisterende hegn mellem Hasseriisvej og spor 3 i Kauslunde - samt at fornyelse og opsætning vil ske inden for få uger.
