LUFTTRAFIKHÆNDELSE

HCLJ sagsnummer: HCLJ510-2013-202
UTC dato: 02-05-2013
UTC tid: 08:46
Begivenhed: Major incident
Sted: Over Holmen, indre København
Klassifikation: B) Safety not assured

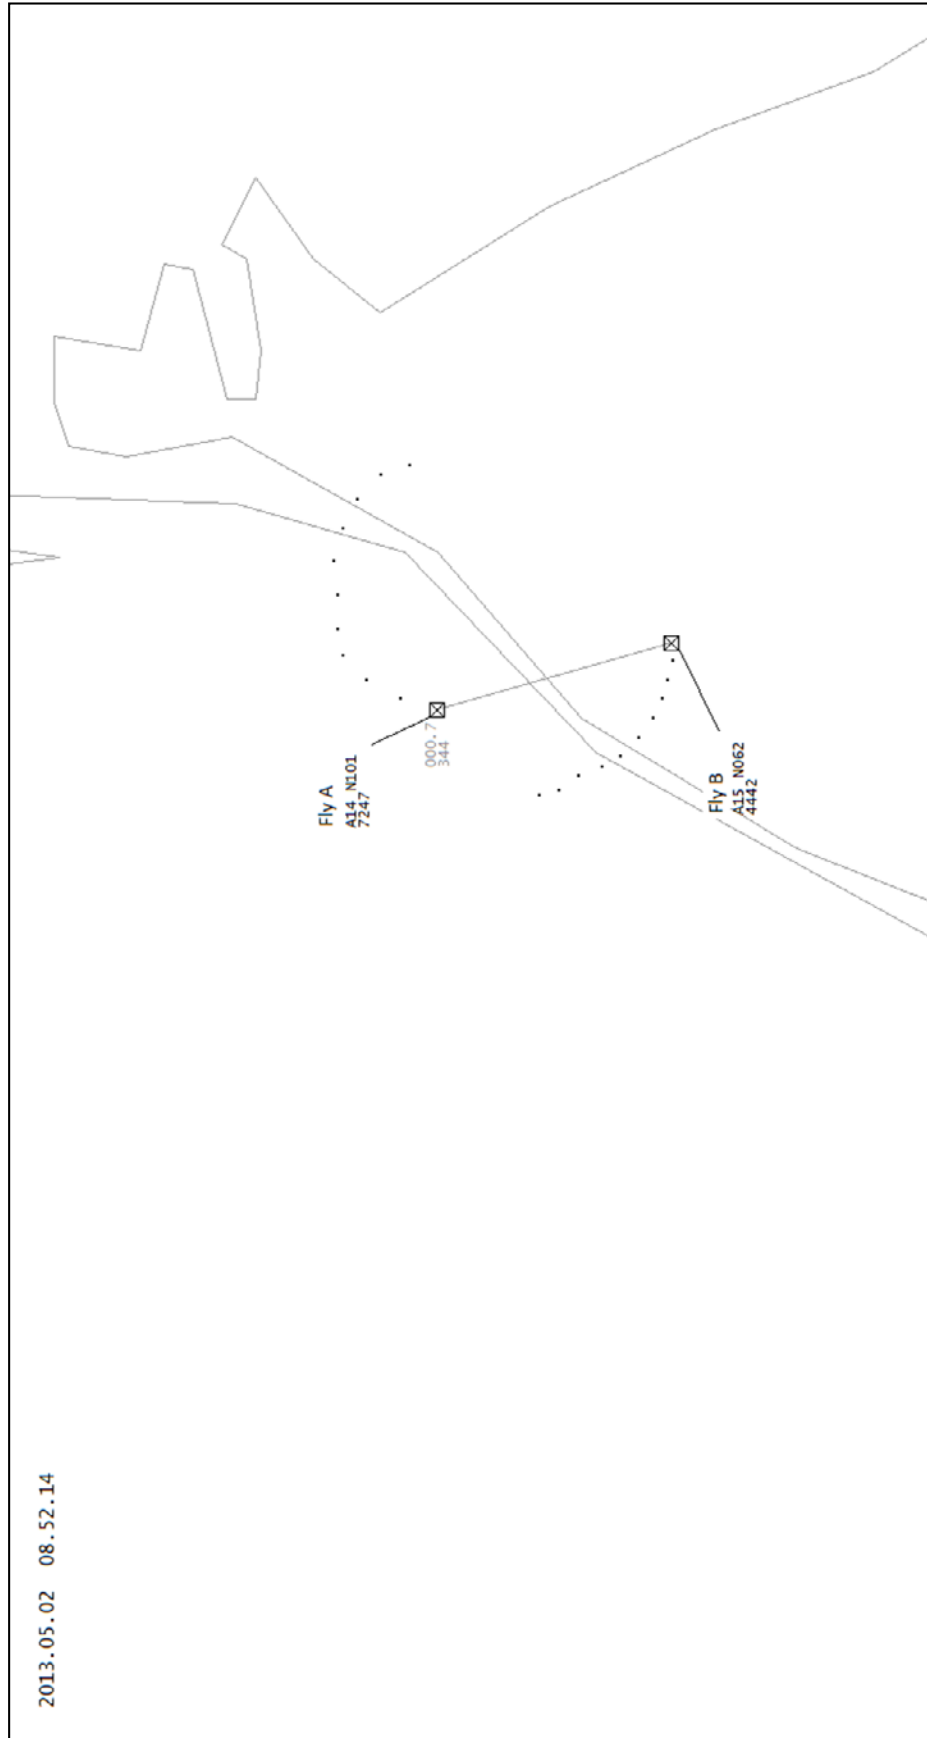
”Position 2”

Piloten i fly A vurderede fly B til at ville fortsætte på en østlig kurs, da fly B befandt sig i position 2 og derfor kunne fly A fortsætte sit venstredrej inden om fly B i sikker afstand.

Piloten i fly A opfattede afstanden mellem flyene, da de befandt sig i position 2, som større end den faktisk var.

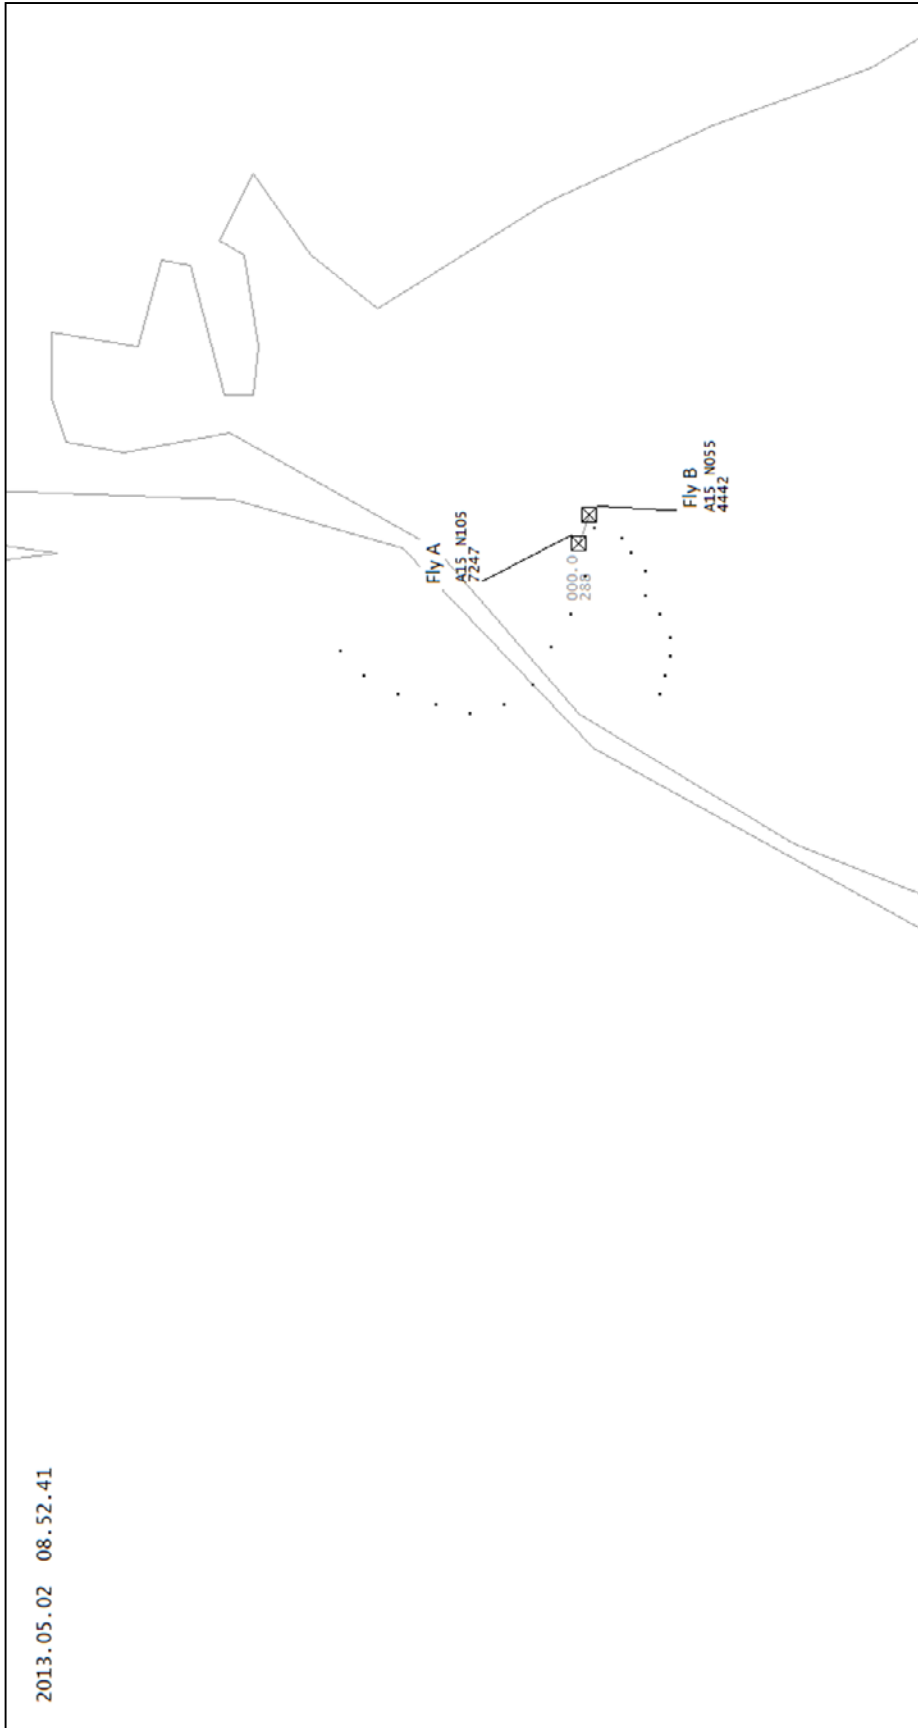
"Position 3"

Tid tt:mm:ss	Situation – kort beskrivelse af instruktioner og manøvrer etc.	Separation	
		Δ Distance [nm]	Δ Højde [fod]
	<p>fløj på en vestlig kurs, men kort tid efter ændrede retning til en sydlig kurs.</p> <p>Piloten i fly A indledte derefter en cirkelflyvning ”mod uret” omkring en byggeplads umiddelbart syd for Operaen mens han samtidigt holdt visuel kontakt til fly B.</p> <p>Bilag 1 ”Position 1”.</p> <p>Piloten i fly A observerede, at fly B ændrede retning til en østlig kurs og befandt sig efter piloten i fly A’s opfattelse i sikker afstand syd for fly A’s position.</p> <p>Bilag 2 ”Position 2”.</p> <p>Piloten i fly A fortsatte sin cirkelflyvning og orienterede sig derefter mod fotoområdet, der lå på venstre side af fly A. Da piloten igen vendte fokus mod fly B på højre side, befandt fly B sig ”meget, meget tæt” på fly A.</p> <p>Bilag 3 ”Position 3”.</p>

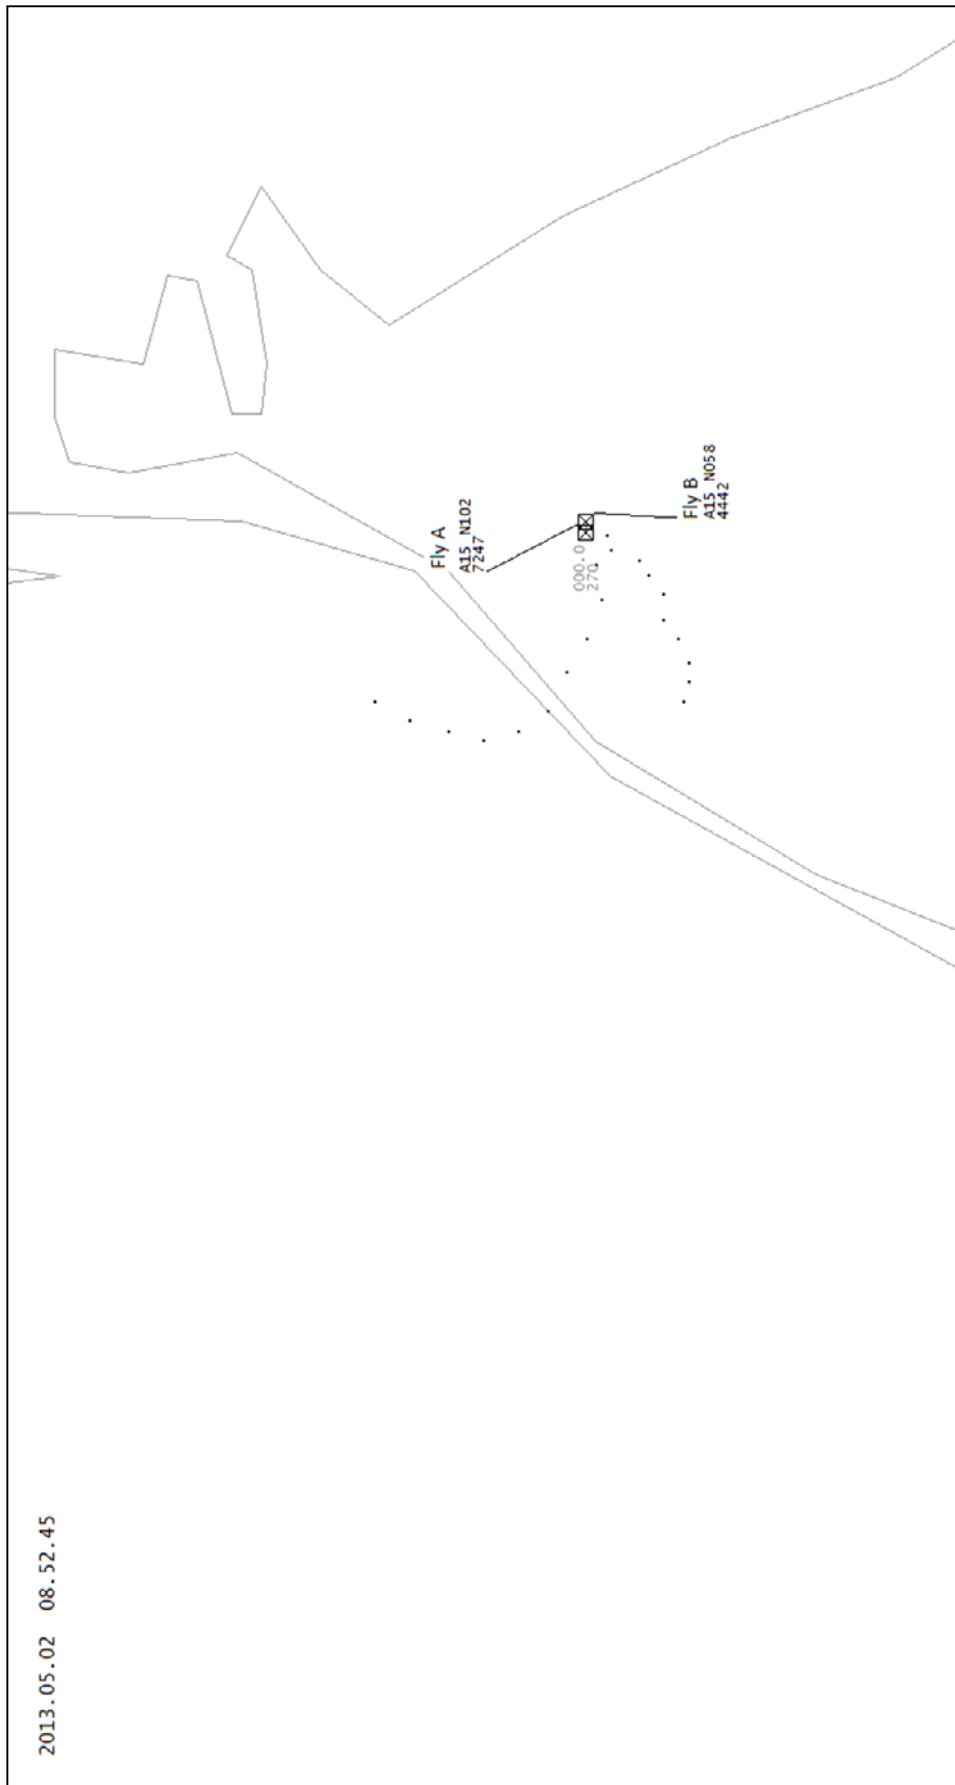
08:52:39	Piloten i fly A sendte på radioen en advarsel til piloten i fly B om at ”fly B skulle passe på”.	0,05–0,02	0–100
08:52:45	<p>Piloten i fly A undveg fly B ved at øge flyets krængning mod venstre.</p> <p>Piloten i fly B undveg fly A ved at krænge helikopteren til højre.</p> <p>Den mindste separation radarpræsenteredes.</p> <p>Se Bilag 4</p>	0,03–0,01	0–100
