## REDEGØRELSE

### Personpåkørsel, mand påkørt ved spor 4 Odense station

HCLJ:	611-2015-225
Uheldstype:	Ulykke
Dato:	07-03-2015
Tidspunkt:	02:00
Uheldskategori:	Personpåkørsel
Infrastrukturforvalter:	Banedanmark
Jernbanevirksomhed	DB Schenker Rail Scandinavia A/S

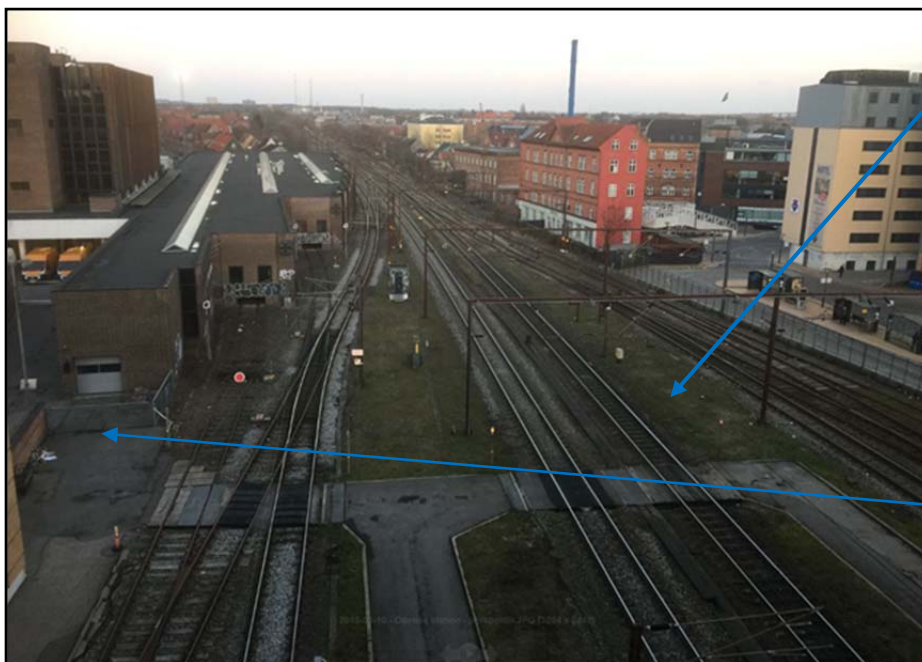
Heromkring, et stykke væk fra den asfalterede overgang blev personen fundet liggende, livløs.

Det antages, at personen har forceret gitterlågen for at komme gennem banegården.

Banegårdssporene med overgange som anvendes af jernbanepersonalet
