Redegørelse

Personpåkørsel, Viby Sjælland

HCLJ 619-2015-144	Ulykke	Personpåkørsel	Togkørsel
Dato:	26.11.2015	Tidspunkt:	02:08
Sted:	Viby station	Jernbanevirksomhed:	DSB
Infrastrukturforvalter:	Banedanmark		
Personskade:	Omkomne	Alvorligt kvæstede	Lettere kvæstede
Passagerer:			
Personale:			
Personer i overkørsel:			
Andre:	1

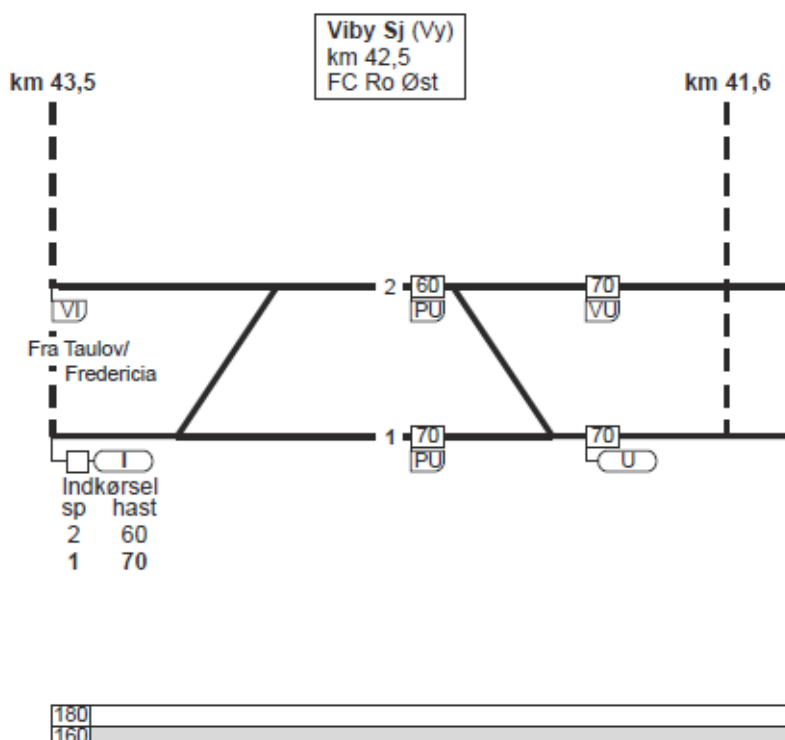
Viby station – der er fjernstyret fra FC Roskilde - er beliggende på strækning 1. i km 42,5 mellem Roskilde og Ringsted. Stationen har to spor med sideliggende perroner, en ved hvert spor. Spor 1, det sydlige spor ved stationsbygningen, anvendes normalt af tog mod Roskilde (København H) og spor 2, det nordlige spor, i retning mod Ringsted/Korsør. Ved gennemkørsel ad spor 1 er den højest tilladte hastighed for litra MF (IC3) 180 km/t.
