Redegørelse

Gadstrup station, to personer blev påkørt af tog

HCLJ611-2012-93	Ulykke	Personpåkørsel	Togkørsel
Dato:	27.08.2012	Tidspunkt:	09:02
Sted:	Gadstrup station		
Infrastrukturforvalter:	Banedanmark	Jernbanevirksomhed:	DSB
Personskade:	Dræbte	Alvorligt kvæstede	Lettere kvæstede
Passagerer:		1	1
Personale:			
Personer i overkørsel:			
Andre:

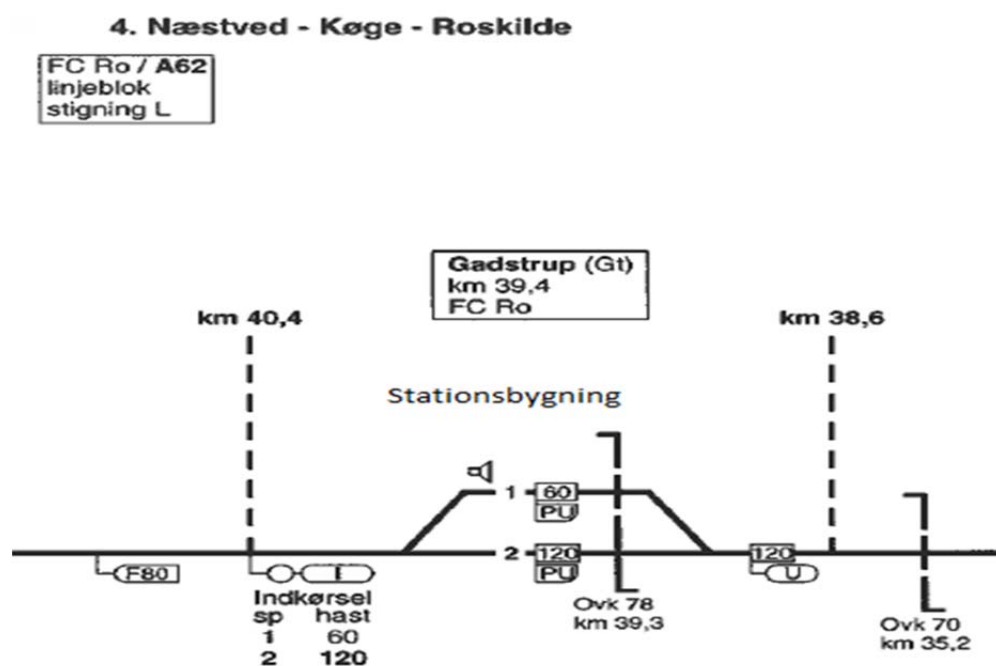
Udskrift fra Banedanmarks TIB strækning 4

Gadstrup station ligger på TIB (Tjenestekøreplanens indledende bemærkning) strækning 4, Næstved-Roskilde, kilometer 39,4. Gadstrup station består af vigespor, spor 1, nærmest stationsbygning og
