Redegørelse

Persontog kollideret med gravemaskine ved Herfølge den 28.04.2015

HCLJ620-2015-20	Ulykke	Kollision	Togkørsel
Dato:	28.04.2015	Tidspunkt:	00:27
Sted:	Herfølge	Jernbanevirksomhed:	DSB
Infrastrukturforvalter:	Banedanmark

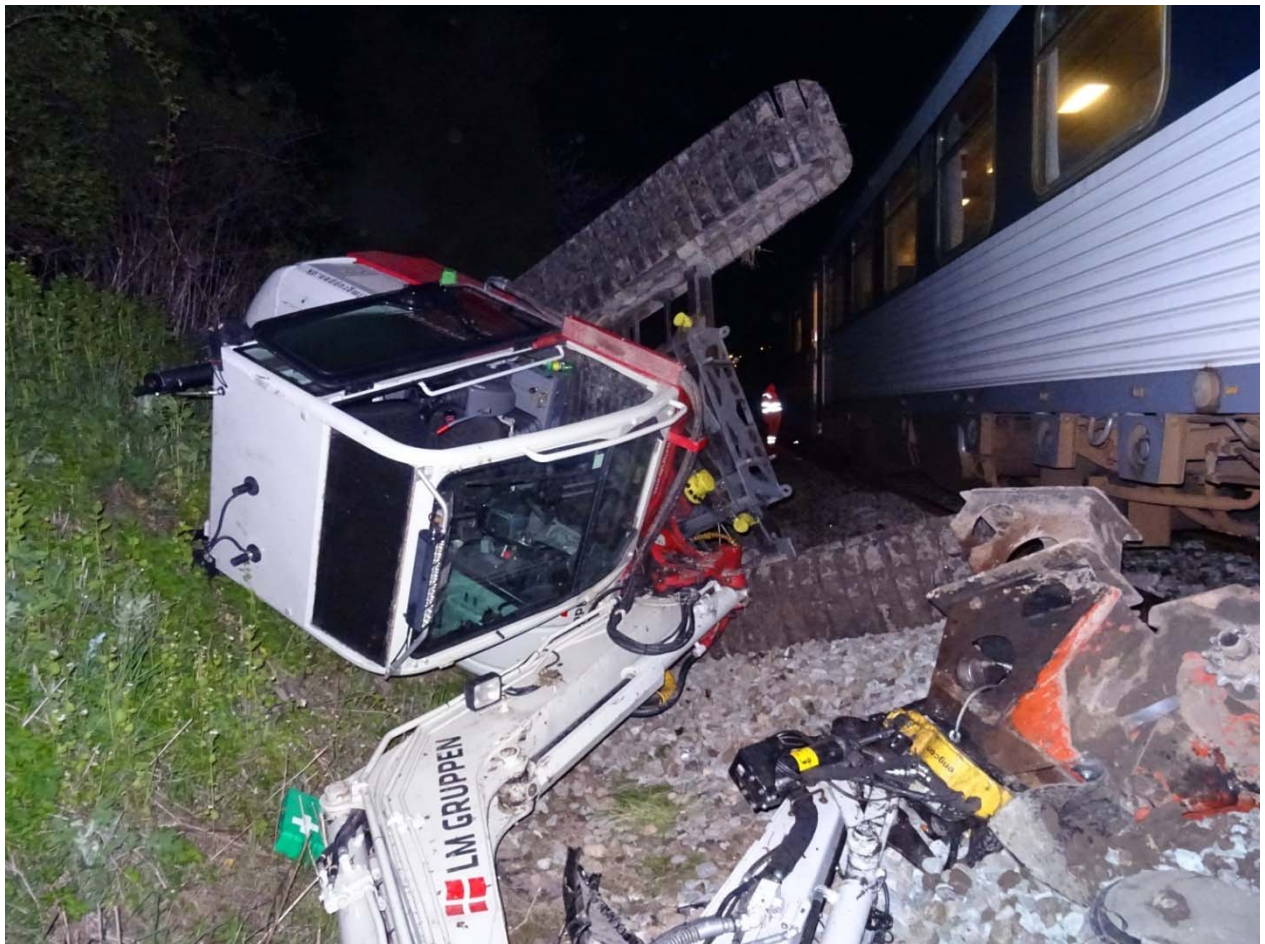
Maskinføreren på den ene gravemaskine blev lettere kvæstet ved kollisionen. Gravemaskinen fik store skader ved kollisionen. LM Gruppen har oplyst, at tabet og de samlede omkostninger ligger på mellem 4 og 5 millioner kr.

På MR togsættet opstod skader på undervogn og vognkasse, herunder flere knuste ruder. DSB har oplyst, at de samlede omkostninger i forbindelse med ulykken beløb sig til omkring 3 millioner kr.
