# Havarikommissionen

## Rapport 2022-220

**Påkørsel af SR-arbejdsleder på strækningen mellem Ringsted og Vigerslev  
d. 29-05-2022.**

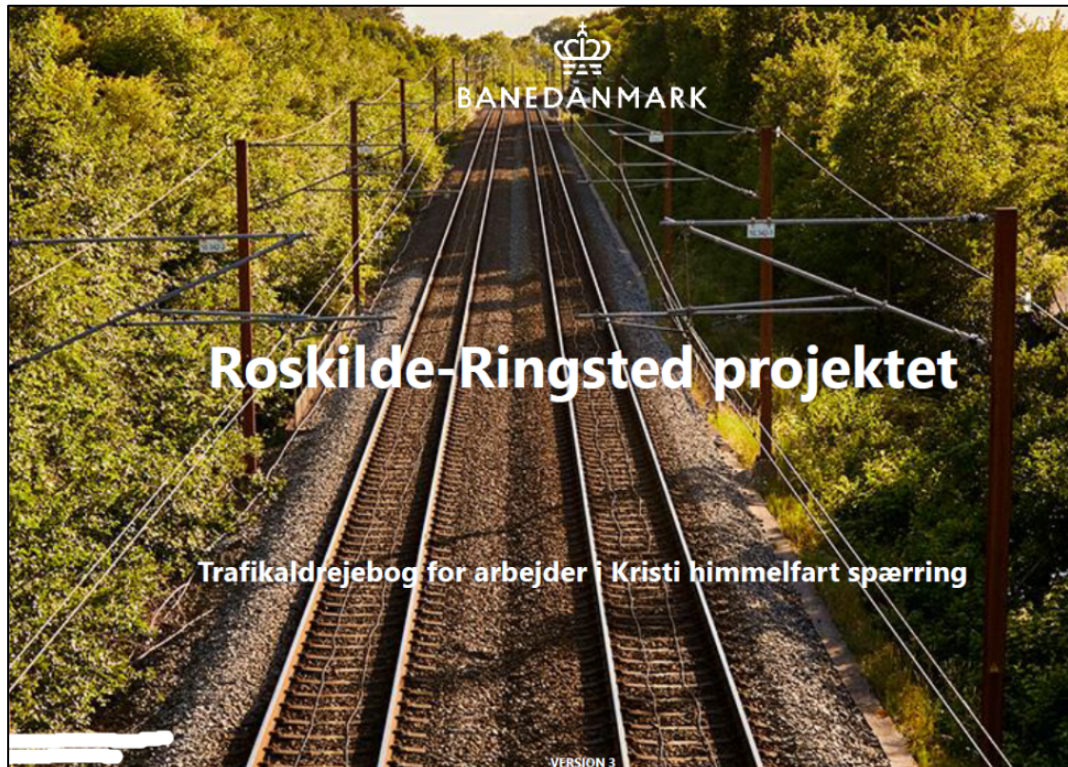
Figur 2: Kopi af forside af Banedanmarks trafikale drejebog version 3 omhandlende arbejder i Kristi himmelfart spærringerne vedr. Roskilde-Ringsted projektet 2022.

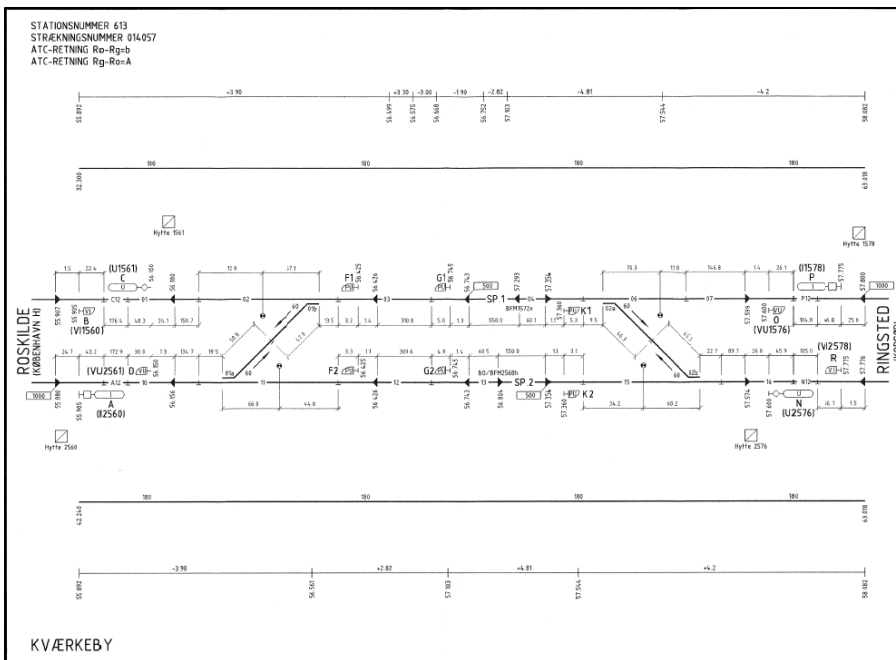
Figur 7: Kopi af ATC-stationsplan for Kværkeby Station.
