Havarikommissionen

Rapport 2022-364

**Banedæmning ved Kibæk under nedbrydning samtidig med et regionaltog
passerede d. 26-08-2022.**

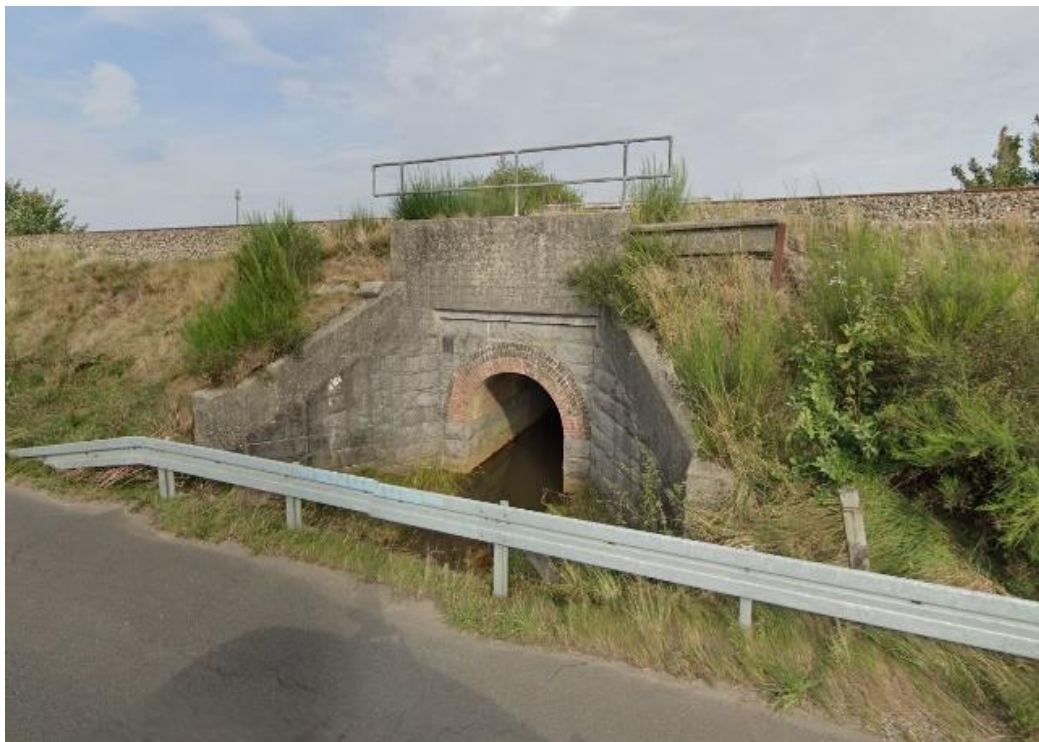
Foto 11. Vandløbsbro i km 87,0. September 2022. Kilde: Google Streetview.

Efter hændelsen sås tegn på overskylning (mudder langs strækningen og plantedele som var blevet tilbageholdt af skærverne) i km 87,6 – 87,8.
