HÆNDELSE

HCLJ sagsnummer: HCLJ510-2012-178
UTC dato: 23-12-2012
UTC tid: 17:22
Begivenhed: Incident
Sted: Copenhagen Aiport, Kastrup (EKCH)
Personskade: None

Registrering: LN-RMS
Flytype: MCDONNELL DOUGLAS (MD-82)
Flyveregler: IFR
Operationstype: Commercial Air Transport Revenue operations Passenger
Flyvefase: Taxi
Flykategori: Fixed wing Airplane
Sidste afgangssted: Germany EDDT (TXL): Berlin-Tegel
Planlagt landingssted: Denmark EKCH (CPH): København/Kastrup
Skade på fly: None

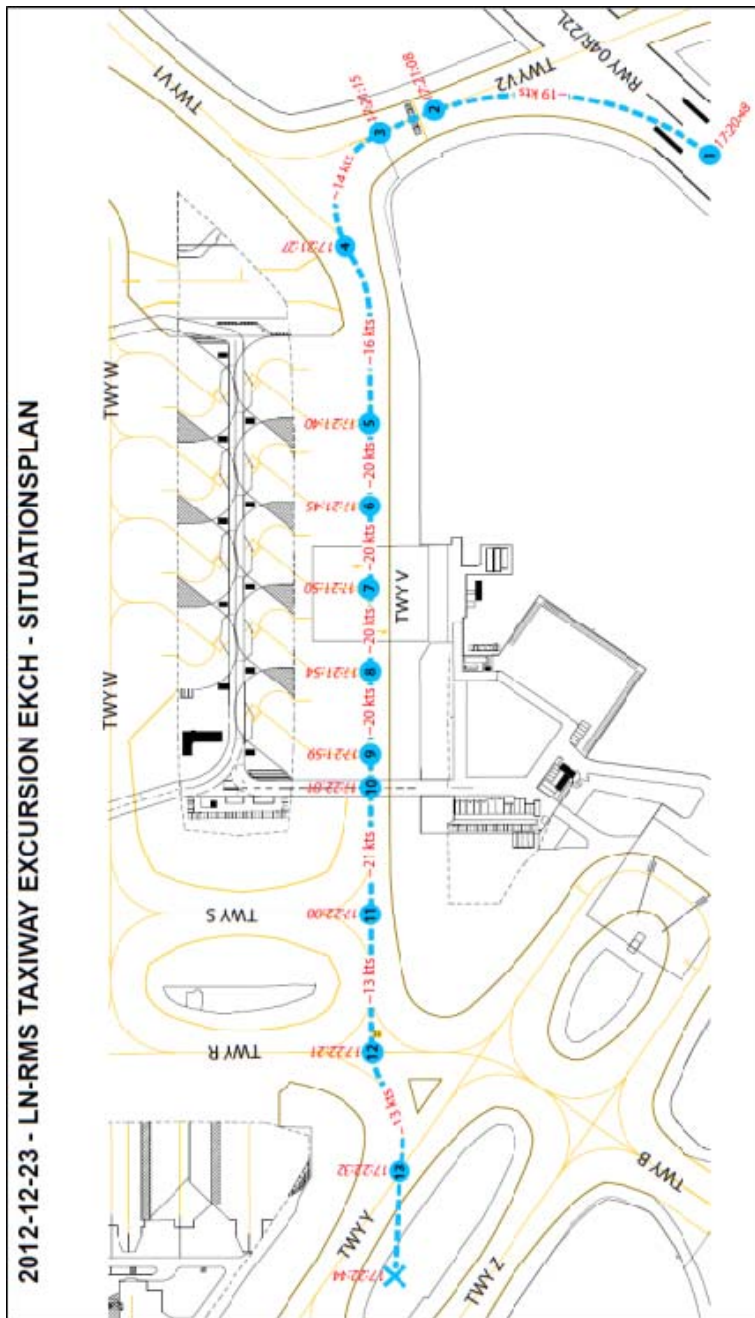
Da flyet drejede til højre for at køre ad rullevej Y, fortsatte det ligeud i græsområdet mellem rullevej Y og rullevej Z, hvor det standsede (se bilag 1 og bilag 2).
