# Havarikommisionen

## Redegørelse 2020-195

**Redegørelse over havari med OY-XJL (Schleicher ASW 19 B) på True Svæveflyvebane d. 19-05-2020.**

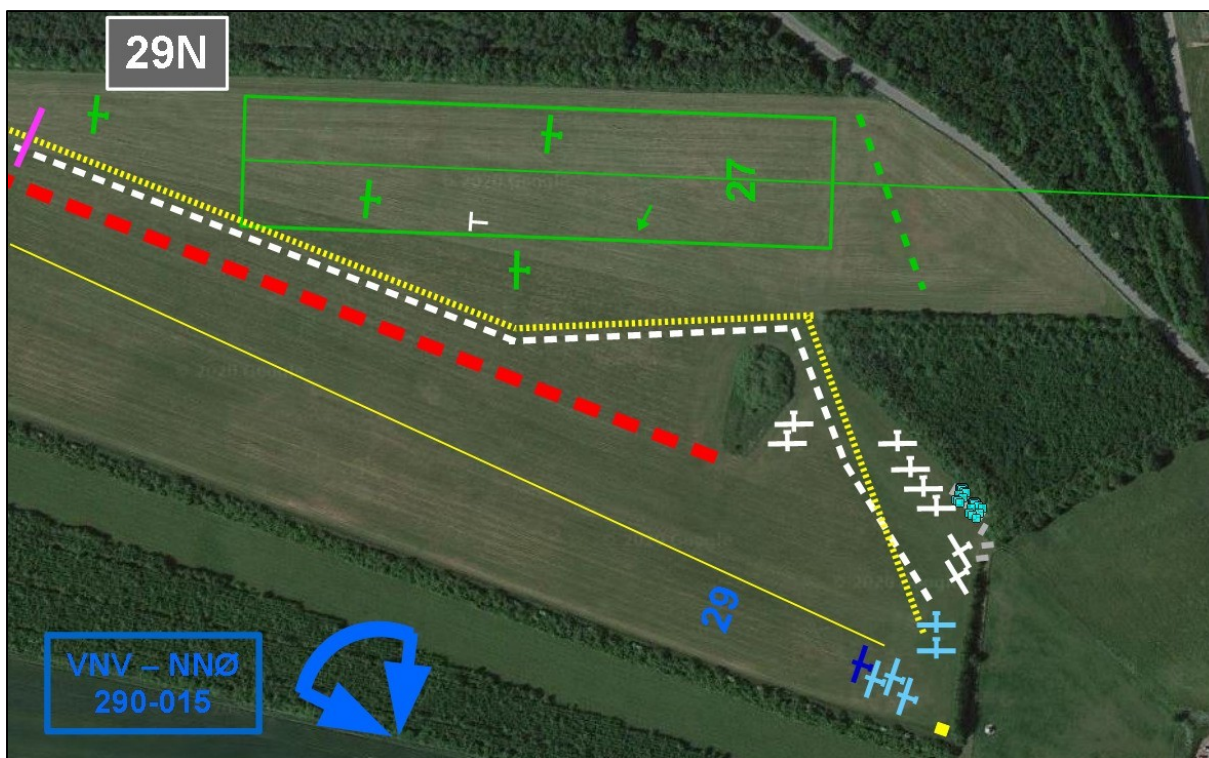
**BILAG 1**[Retur til flyvningens forløb](#)[Retur til oplysninger om organisation og ledelse](#)

Plan 29N

1. Landingsfelt og startfelt er så adskilt at der kan startes samtidig med at der landes.
2. Hvis landende fly krydser den røde stiplede linje, skal der kaldes op med "E4 landet på bane 29" og der kan ikke startes førend bane 29 er ryddet.
3. Der skal disponeres efter minimum 15m over træer i indflyvning.
4. Med fly i luften, eller spil ude, skal transportvejen altid anvendes.
5. Det er ikke tilladt at have fly eller personer mellem de to stop linjer under spilstart. Ifald der er wirer ude skal der laves aftale med spil eller startsted inden stoplinjerne passeres eller vent til wirehenter laver udtræk.
6. Landing: Turbulens fra træerne ved bane-ende og nordside ved kraftig vind.
7. Der er kun plads til 4 fly i startfeltet. Øvrige fly forbliver i kø. Startrækkefølge kan noteres på startliste.
8. Ved vestlig vindretning kan der startes i 2 linjer.

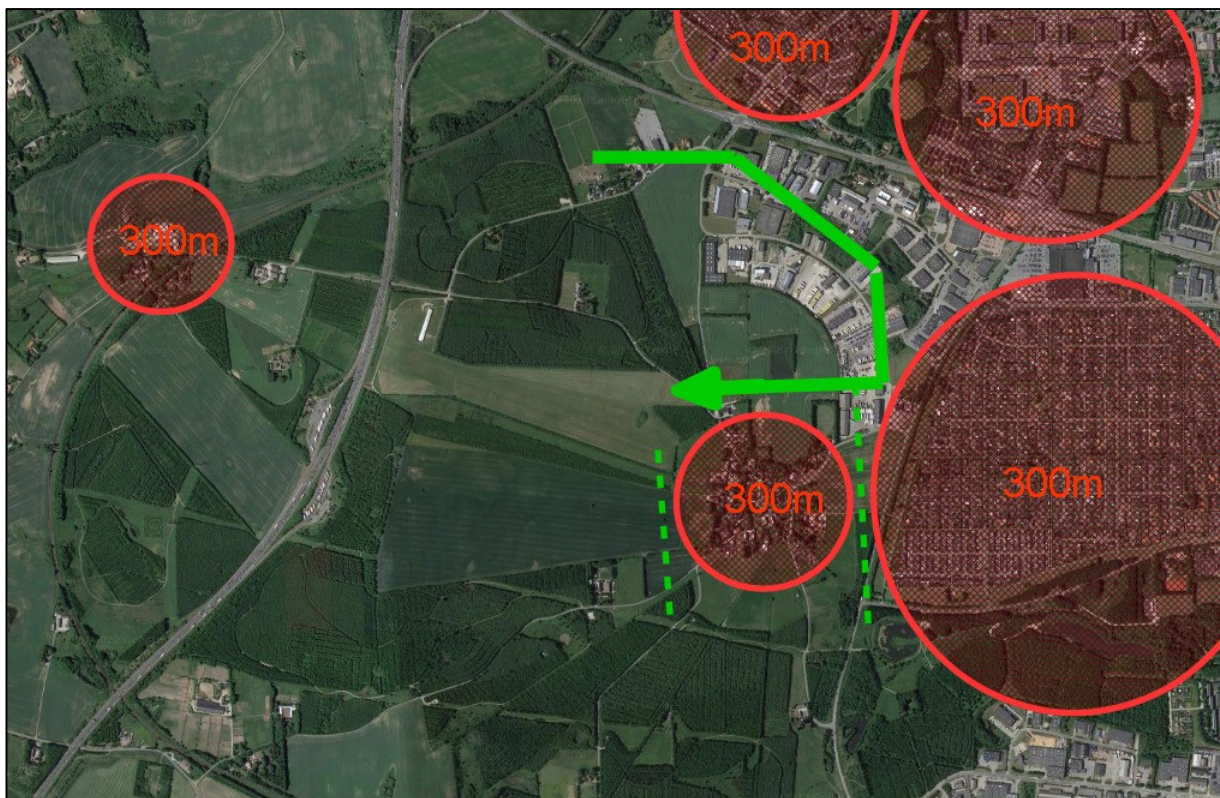
**BILAG 7**

*Der anvendes højre landingsrunde. Kun i nødsfald kan anflyvning foretages fra syd, men bemærk at True by og Skjoldhøjparken ikke må overflyves i højde under 300 m og med mindst 150 m afstand til True by.*

*Husk altid landingsopkald på tidspunkt svarende til "medvind"*
