Rapport

Regionaltog kollideret med gravemaskine mellem Skodsborg og Klampenborg

14.11.2017

HCLJ2017-46.	Ulykke	Kollision	Togkørsel
Dato:	14.11.2017	Tidspunkt:	07:43
Sted:	Skodsborg-Klampenborg	Jernbanevirksomhed:	DSB
Infrastrukturforvalter:	Banedanmark

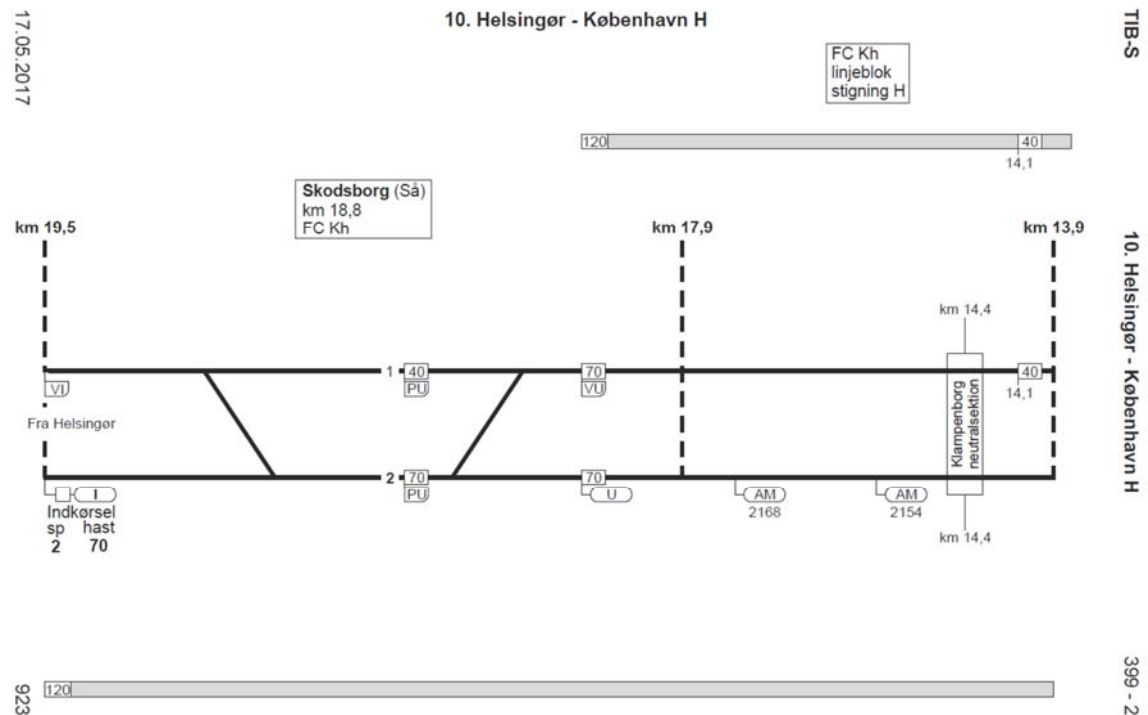
1 Uddrag af Banedanmark TIB

Strækningen mellem København H (Hellerup) og Helsingør (Kystbanen, TIB strækning 10) er en dobbeltsporet strækning med togkontrolanlæg (ATC).

Strækningshastigheden er 120 km/t.

Sikringsanlæggene på Klampenborg og Skodsborg stationer var relægruppeanlæg af type 1972. Kørslen mellem stationerne blev sikret med automatisk linjeblok type 1951. Der var også etableret linjeblok for kørsel ad venstre spor.

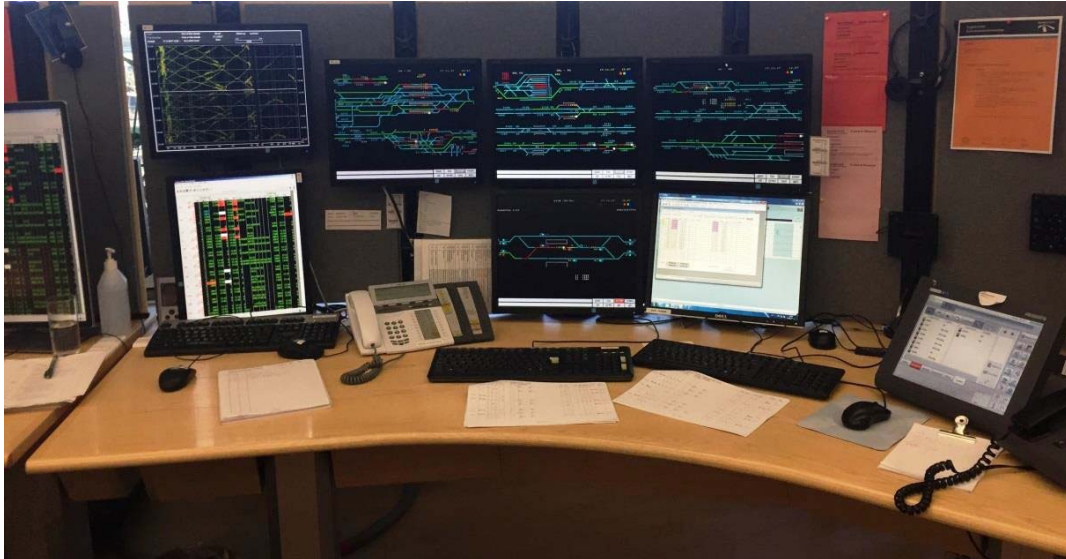
2 Betjeningsplads FC Kyst (Banedanmark)

Strækningen fjernstyres med DCTC fjernstyring fra fjernstyringscentralen i RFC København, ”FC Kyst”. Stationsbestyreren på FC Kyst er stationsbestyrer for strækningens stationer og ansvarlig for den sikkerhedsmæssige afvikling af toggangen.
