## Redegørelse

### Personpåkørsel i overkørsel 23, Højby på Svendborgbanen

HCLJ619-2011-33	Ulykke	Overkørsel	Togkørsel
Dato:	03.12.2010	Tidspunkt:	07:42
Sted:	Højby station	Jernbanevirksomhed:	DSB
Infrastrukturforvalter:	Banedanmark		
<b>Personskade:</b>	Omkomne	Alvorligt kvæstede	Lettere kvæstede
Passagerer:			
Personale:			
Personer i overkørsel:	1		
Andre:

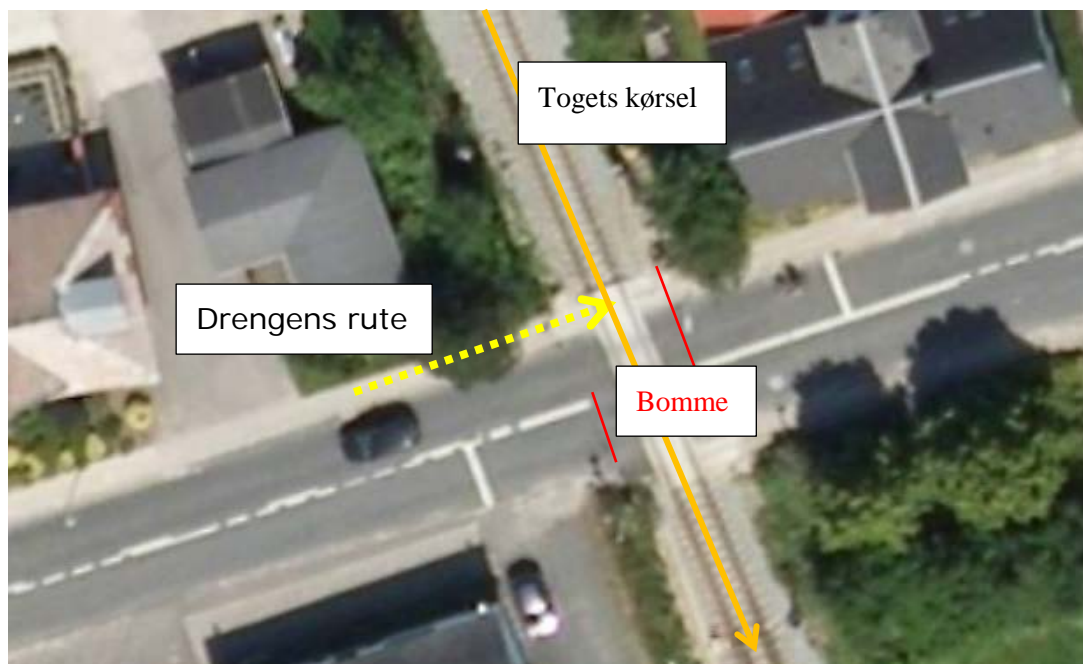
Af overkørsels signaler mod vej var kun signalerne i højre side i forhold til køreretningen forsynet med krydsmærker (tavle A74). Stoplinjer fandtes på de respektive højre kørebaner, ikke på fortovet. Et ekstra vejsignal var placeret på vejens nordside med henblik på at advare bilister ved udkørsel fra en ejendom på vejens modsatte side; udkørslen – der ikke havde nogen stoplinje – mundede ud mellem stoplinjen på Højbyvej og bommen.
