Havarikommisionen
Accident Investigation Board Denmark

REDEGØRELSE

Gyrokofter ELA 07S Cougar

OY-1027

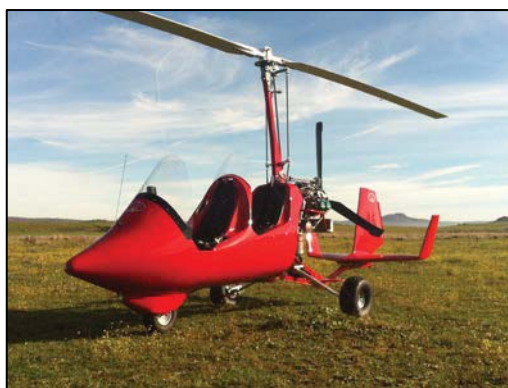
Gyrokopter var en tosædet gyrokopter af typen ELA 07 Cougar. Gyrokoptertypen var fabrikeret af den italienske producent Aeromnia.

Foto af en ELA 07 Cougar
