# **REDEGØRELSE**

**Alvorlig hændelse**

**PIPER PA28 140**

**PIPER PA28 180**

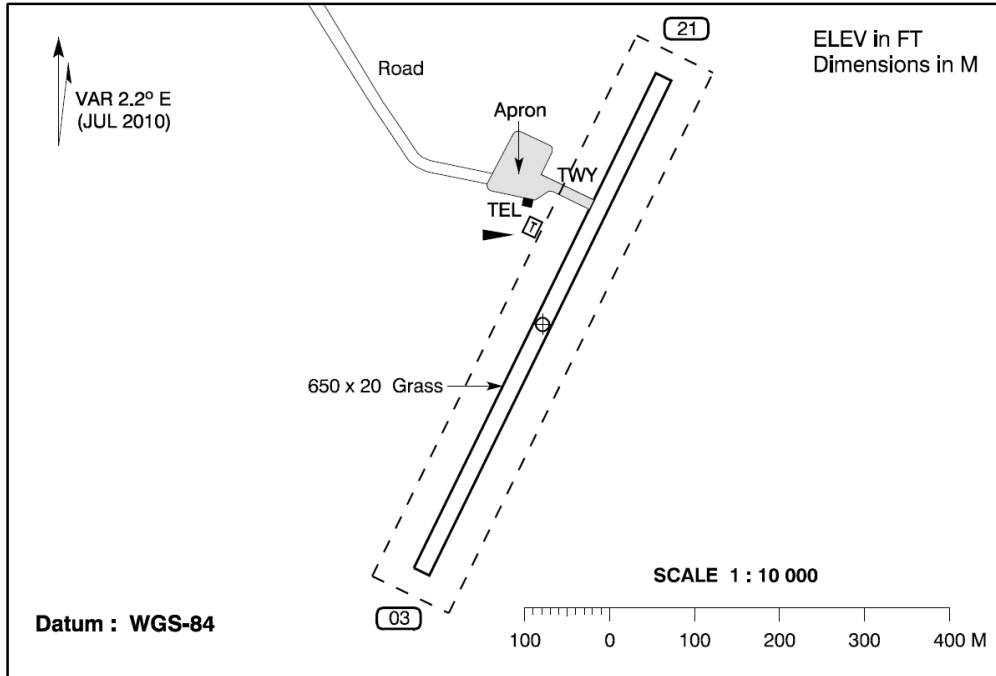
## Aerodrome Chart - EKAT

Anholt

RWY	Direction	THR PSN	TORA	TODA	ASDA	LDA	Strength
03	026° GEO	56 41 46N *	650	650	650	650	-
	023.8° MAG	011 33 13E					
21	206° GEO	56 42 05N *	650	650	650	650	-
	203.8° MAG	011 33 29E

RWY day marking : THR, Edge.
