## ALVORLIG HÆNDELSE

HCLJ sagsnummer: HCLJ510-2013-252  
UTC dato: 17-11-2013  
UTC tid: 13:57  
Begivenhed: Serious incident  
Sted: Final runway 29 at Copenhagen, Roskilde (EKRK)  
Klassifikation: A) Risk of collision

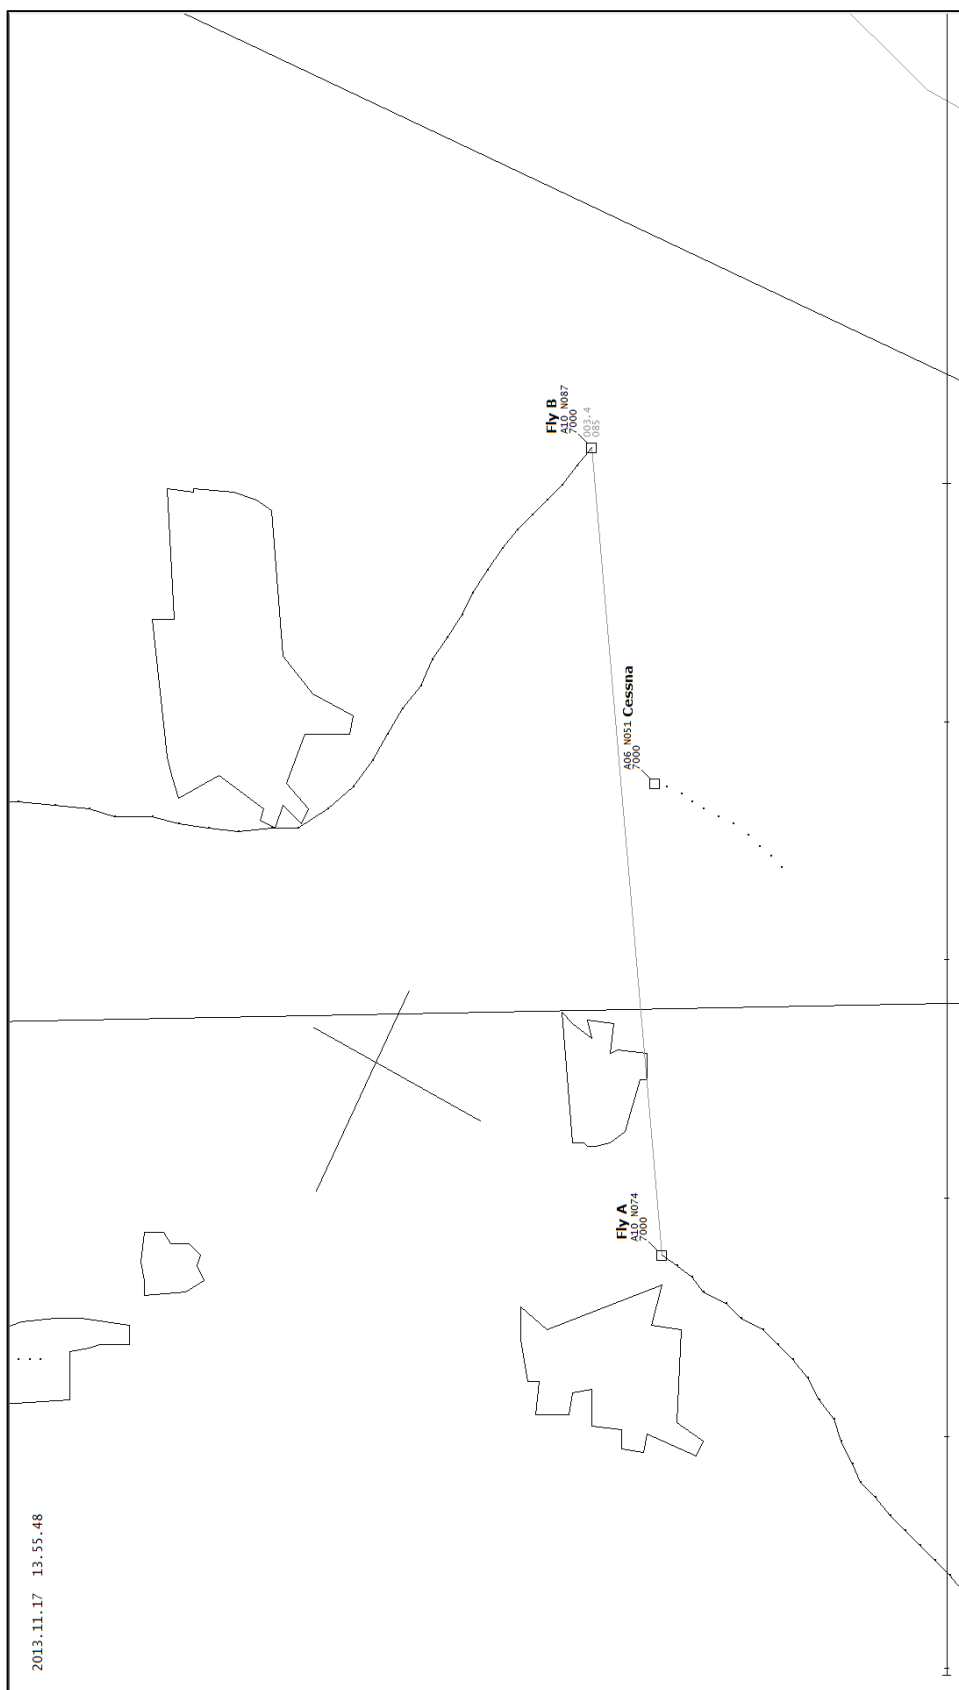
13:55:48 - 13:56:16	<p>Piloten i fly B fik ATC instruktion om at dreje højre base til bane 29.</p> <p>Flyveeleven i fly A fik ATC trafikinformation om, at fly A var nummer tre i landingsrækkefølgen til bane 29. Fly nummer et var en Cessna på finalen, fly nummer to var en Cherokee (fly B), der drejede ind på finalen til bane 29, og fly nummer tre var fly A.</p> <p>Flyveeleven læste ATC trafikinformationen tilbage.</p> <p>Se bilag 1.</p>	<p>3,4</p> <p>-</p> <p>3,2</p>	<p>0</p> <p>-</p> <p>100</p>

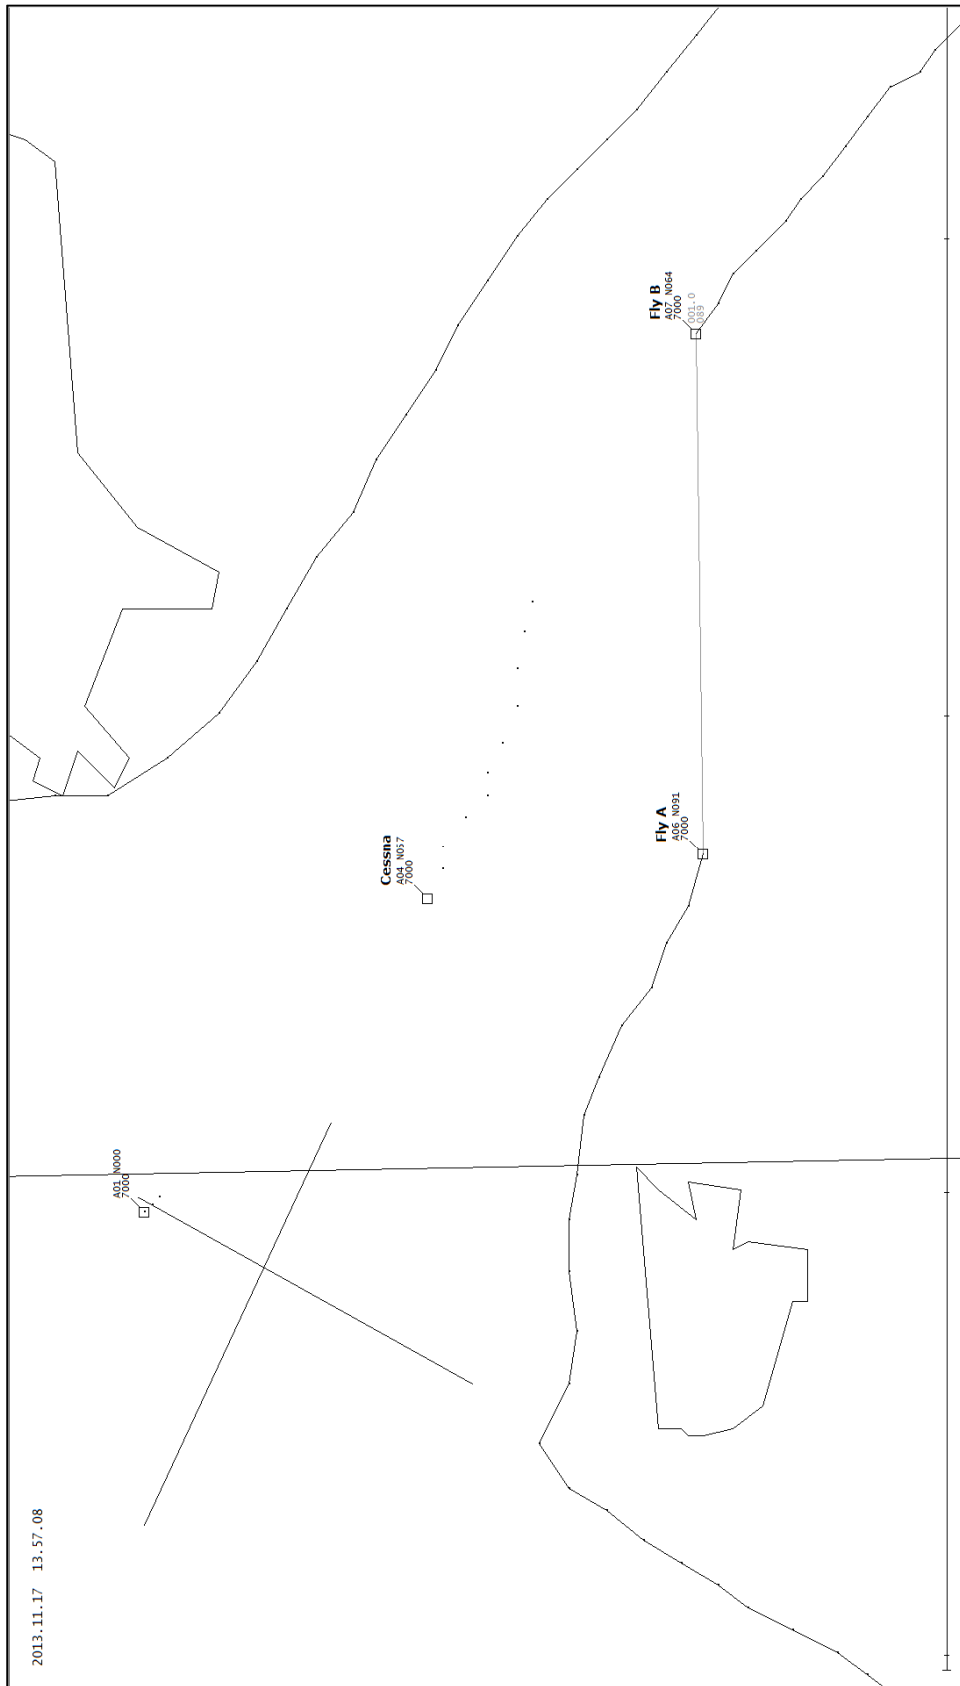
Tid tt:mm:ss	Situation – kort beskrivelse af instruktioner og manøvrer etc.	Separation	
		$\Delta$ Distance [nm]	$\Delta$ Højde [fod]
13:57:08 - 13:57:19	<p>Flyveeleven i fly A spurgte tårnflyvelederen om, det var i orden at dreje venstre base til bane 29.</p> <p>Tårnflyvelederen bekræftede, men dog under forudsætning af, at flyveeleven i fly A havde trafikken (fly B) på finalen til bane 29 i sigte.</p> <p>Flyveeleven i fly A bekræftede at have trafikken i sigte, og at fly A ville flyve ind bagved den nævnte trafik.</p> <p>Flyveeleven i fly A havde på daværende tidspunkt visuel kontakt til den tidligere nævnte Cessna (nummer et i landingsrækkefølgen til bane 29) men antog, at den nævnte Cessna var fly B (nummer to i landingsrækkefølgen til bane 29), og at fly A derved i stedet for at være nummer tre nu var nummer to i landingsrækkefølgen.</p> <p>Se bilag 2.</p>	1,0 - 0,6	100 - 0

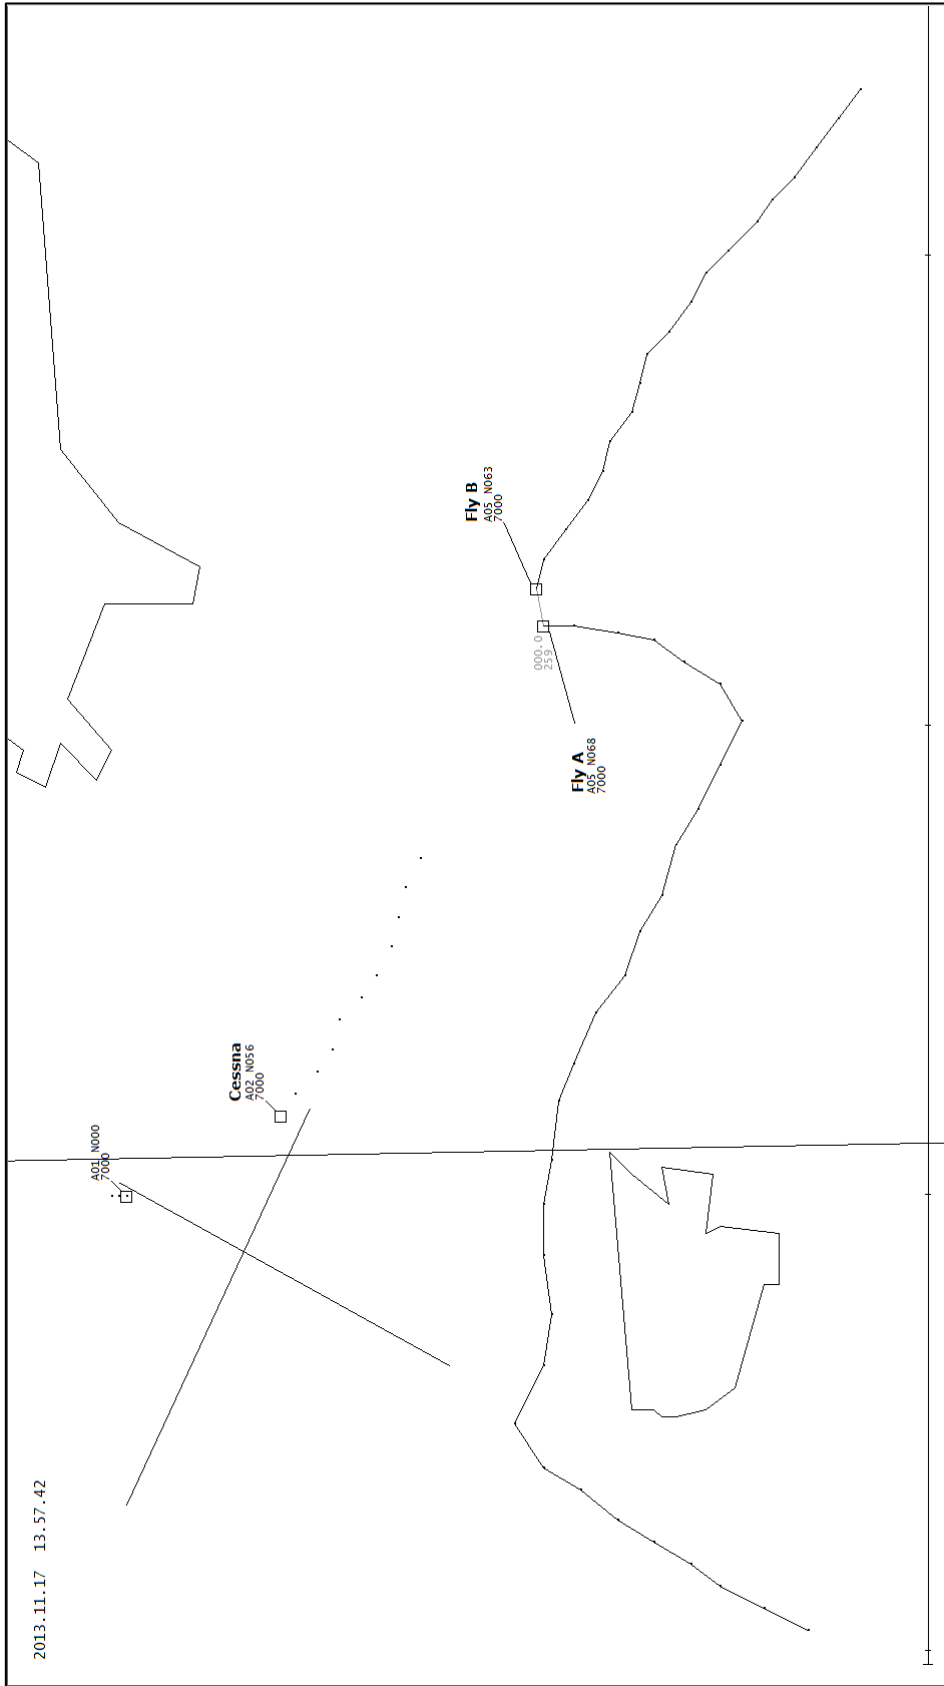
13:57:42	<p>Fly A og fly B fløj på skærende kurser.</p> <p>Den mindste horisontale og vertikale separation mellem fly A (500 fod) og fly B (500) radarpræsenteredes til at være 0 nm og 0 fod.</p> <p>Se bilag 3.</p> <p>Piloten i fly B vurderede den horisontale og vertikale separation mellem fly A og fly B til at være ca. 20-30 meter og ca. 3-5 meter.</p>	0	0
