Redegørelse

Person påkørt af tog i overkørsel i Grib Skov

HCLJ619-2013-122	Ulykke	Overkørsel	Togkørsel
Dato:	16.10.2013	Tidspunkt:	06:04
Sted:	Overkørsel 26 Gribsskov		
Infrastrukturforvalter:	Lokalbanen	Jernbanevirksomhed:	Lokalbanen
Personskade:	Omkomne	Alvorligt kvæstede	Lettere kvæstede
Passagerer:			
Personale:			
Personer i overkørsel:	1		
Andre:

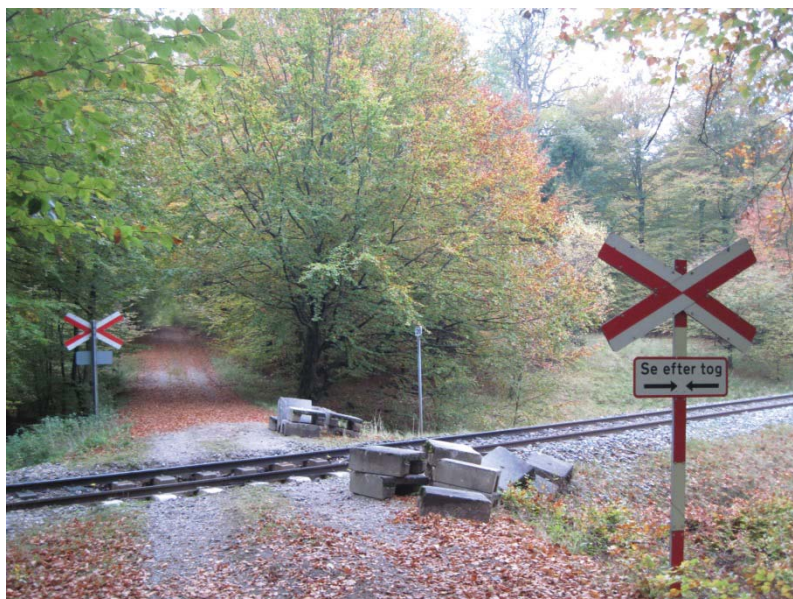
I overkørsel 26, der ligger mellem Mårum og Kagerup, krydses jernbanen af en skovvej (Stutterivej). Overkørslen er sikret ved færdselstavle A74.1 ”Krydsmærke for enkeltsporet jernbaneoverkørsel” med undertavle ”Se efter tog” (se foto).

Overkørslen set fra vest i cyklisterens formodede køreretning - ca. 2 timer efter ulykken

I selve overkørslen var belægningen mellem skinnerne og på hver side af skinnerne taget op (se foto). Lokalbanen har oplyst at optagningen var sket ved denne og seks andre overkørsler i skoven den 14.10.2013 af hensyn til planlagt sporarbejde. Der havde ikke mellem optagningen af belægningen og ulykken været fortaget arbejde i sporet.

Lokalbanen havde ikke opsat afspærringer eller advarsler om den manglende belægning i forhold til eventuel færdsel på skovvejen. Heller ikke ved de øvrige overkørsler, hvor belægningen var fjernet, var der opsat afspærringer eller advarsler.

Efterfølgende – samme dag - etablerede Lokalbanen afspærring ved alle de syv overkørsler hvor belægningen ved og mellem sporene var fjernet.

Pr. 01.11.2013 udsendte Lokalbanen instruktion om advarsel og afspærring i forbindelse med arbejder, der gør mark- og skovvejsoverkørsler ufarbare.
